**CORPO DE BOMBEIROS MILITAR DO DISTRITO FEDERAL
DEPARTAMENTO DE ENSINO, PESQUISA, CIÊNCIA E TECNOLOGIA
DIRETORIA DE ENSINO
ACADEMIA DE BOMBEIRO MILITAR
“Coronel Osmar Alves Pinheiro”
CURSO DE FORMAÇÃO DE OFICIAIS**

**A SEGURANÇA CONTRA INCÊNDIO E PÂNICO EM BOATES DO
DISTRITO FEDERAL: TENDÊNCIAS E PADRÕES DE
VULNERABILIDADES**

Artigo científico apresentado à disciplina Trabalho de Conclusão de Curso como requisito para conclusão do Curso de Formação de Oficiais do Corpo de Bombeiros Militar do Distrito Federal.

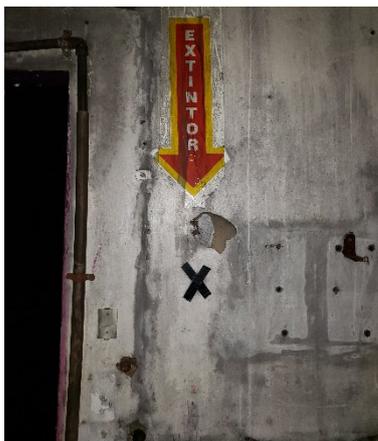
Figura 3 - Sinalização indicativa de extintor sem extintor

O não funcionamento dos extintores foi o primeiro problema do sistema de proteção. Depoimentos no Relatório do Inquérito Policial afirmam que o extintor próximo ao palco não funcionou, impedindo extinguir o foco inicial. Acrescenta ainda que a maioria dos extintores foram retirados por questões de estética, que existia nas paredes a sinalização indicando-os, porém, não havia extintores, como na imagem abaixo.

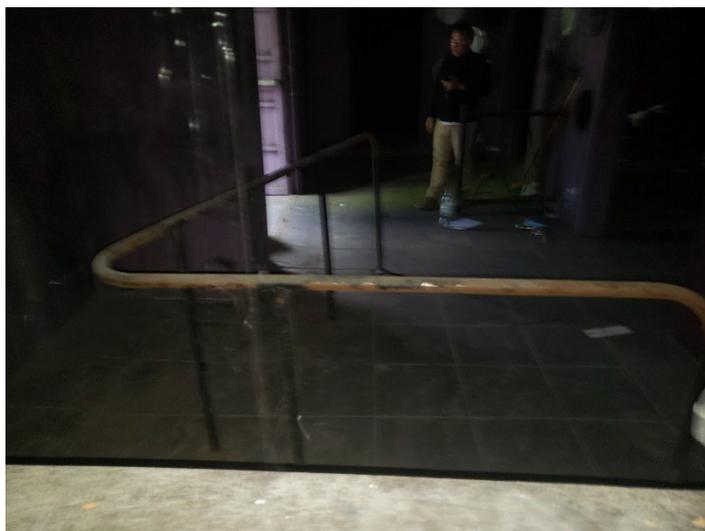
Figura 5 - Barreira física na saída da boate

A equipe que trabalhava no local não tinha treinamento sobre como agir em situações de sinistro e os seguranças bloquearam a saída para que as pessoas não saíssem sem pagar a conta. Ou seja, aqueles que conseguiram usar a rota de fuga e chegar no *hall* de entrada enfrentaram o bloqueio dos seguranças além de outras barreiras físicas (figura 5), um biombo na saída e a grade do fumódromo.

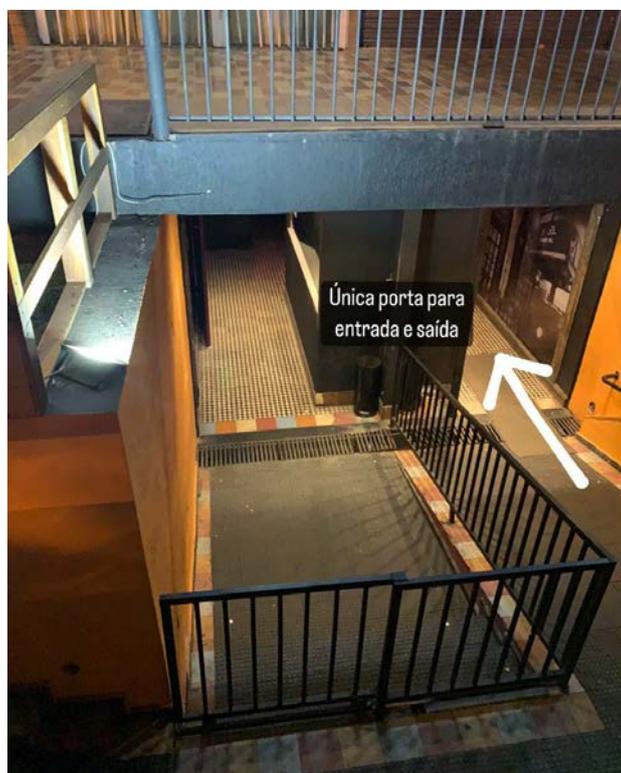
Figura 8 – Fachada

A entrada e saída ocorrem pela mesma porta, conforme figura 8, visto que a porta ao lado (figura 10) dá acesso somente a uma área de fumantes e é cercada por uma grade.

A NT 01 (CBMDF, 2016b) exige que edificações classificadas como concentração de público apresentem saídas de emergência, sinalização de segurança contra incêndio, iluminação de emergência e extintores de incêndio. A boate não contém nenhum dos quatro itens básicos, não havia sinalização e nem iluminação de emergência, os extintores não estavam operantes e tinha uma única porta para saída e entrada.

A NT 10 (CBMDF, 2015b) estabelece no mínimo duas saídas para boates e para salas com capacidade acima de 200 pessoas as portas devem conter barras antipânico com abertura no sentido da fuga. A segunda porta, exibida na figura 10, não é considerada saída, visto que é um acesso para fumantes, cercado por uma grade que impede a passagem, e a porta não contém barras antipânico sequer sinalização de saída.

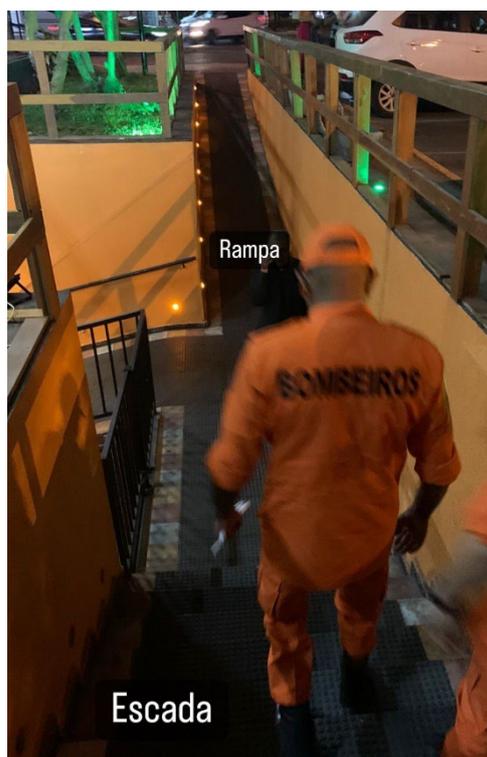
Figura 9 - Acessos à entrada

Os acessos ao térreo da edificação são por uma escada ao lado direito e uma rampa à esquerda, conforme figura 9.

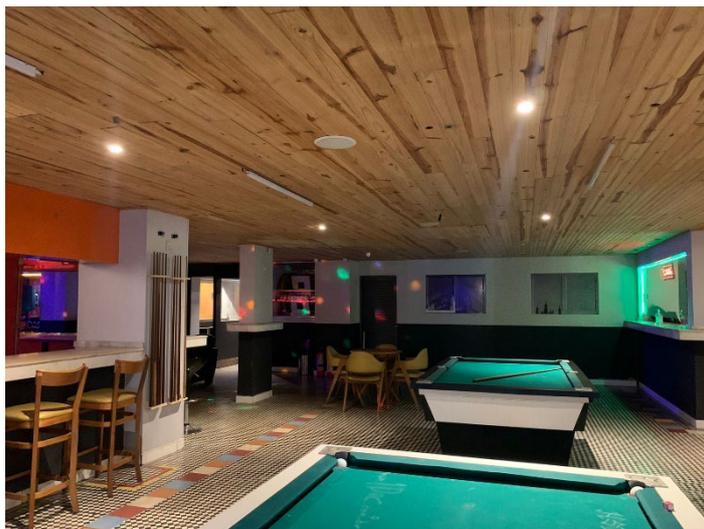
Figura 11 - Revestimento acústico

O revestimento utilizado no teto é de madeira e os funcionários não souberam informar se há algum tratamento com retardante de chamas, como é possível observar na imagem adiante.

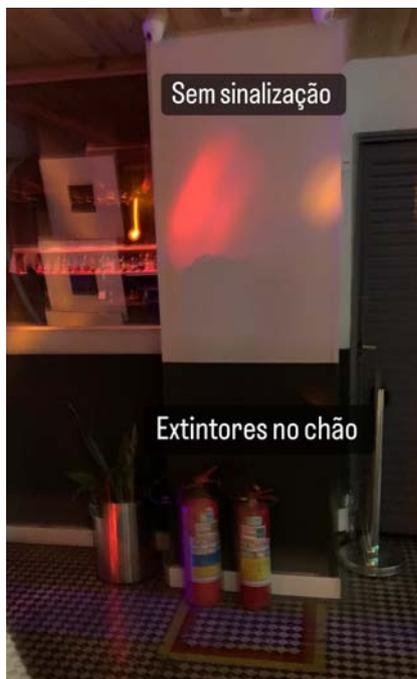
Figura 12 – Extintores

Todos os extintores visualizados eram inservíveis e/ou estavam vencidos, uma grande maioria posicionados no chão sem atender ao requisito da NT 03 (CBMDF, 2015a), que exige que sejam instalados na parede ou permaneçam em suportes fixos apropriados com altura entre 0,10m e 0,20m do piso.

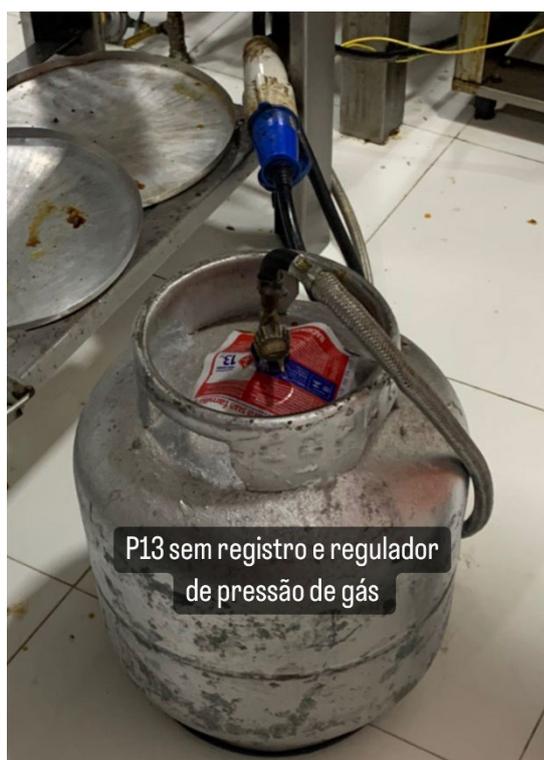
Figura 14 - Recipiente P-13

Na cozinha do estabelecimento utiliza-se recipiente P-13 e nesse caso a NT 05 (CBMDF, 2021a) exige que esse botijão de GLP esteja em áreas com ventilação natural para não possibilitar o acúmulo do gás em caso de vazamento. Dessa maneira, subsolo não é um local apropriado. Vale ressaltar

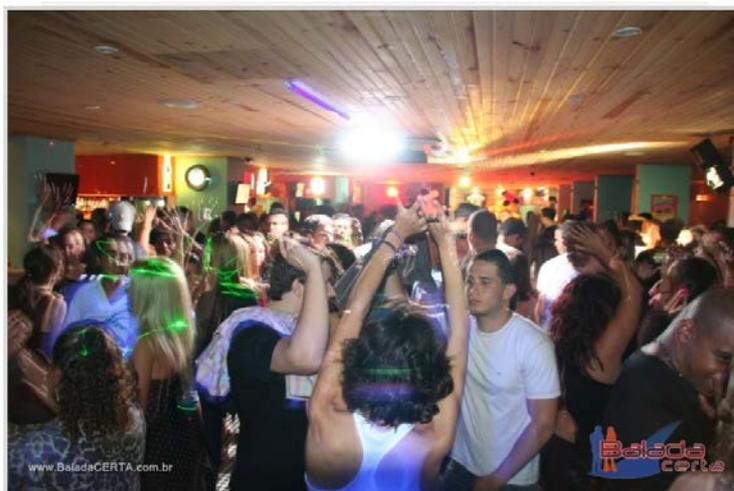
Figura 15 - Boate A lotada

Em uma situação de alguma festa importante como ocorreu na Boate Kiss, com grande atração do público, a Boate A pode ultrapassar a lotação máxima, em virtude de ser um valor desconhecido, e em caso de um princípio de incêndio, nas condições em que a casa se encontra atualmente, dificilmente haverá combate do foco inicial e uma evacuação rápida e controlada preservando todos os presentes.
