**EVIDÊNCIAS ESTRUTURAIS EM SITUAÇÃO DE INCÊNDIO QUE
VISAM SUBSIDIAR A TOMADA DE DECISÃO DO CHEFE DE
GUARNIÇÃO**

Artigo científico apresentado à disciplina de Metodologia Científica como requisito para conclusão do Curso de Formação de Oficiais do Corpo de Bombeiros Militar do Distrito Federal.

CARTILHA DE EVIDÊNCIAS DE DANOS ESTRUTURAIS EM SITUAÇÃO DE INCÊNDIO QUE VISAM SUBSIDIAR A DECISÃO DO CHEFE DE GUARNIÇÃO

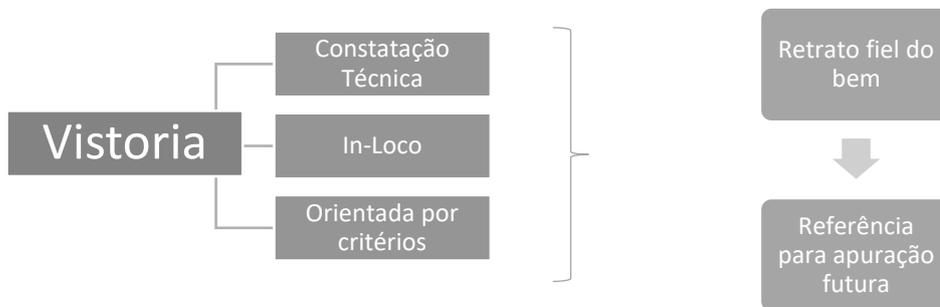
Figura 1- Pilares da vistoria.

A seguir é apresentado um fluxograma, na Figura 1, para melhor compreensão de como relacionar a vistoria com os quatro pontos citados acima.

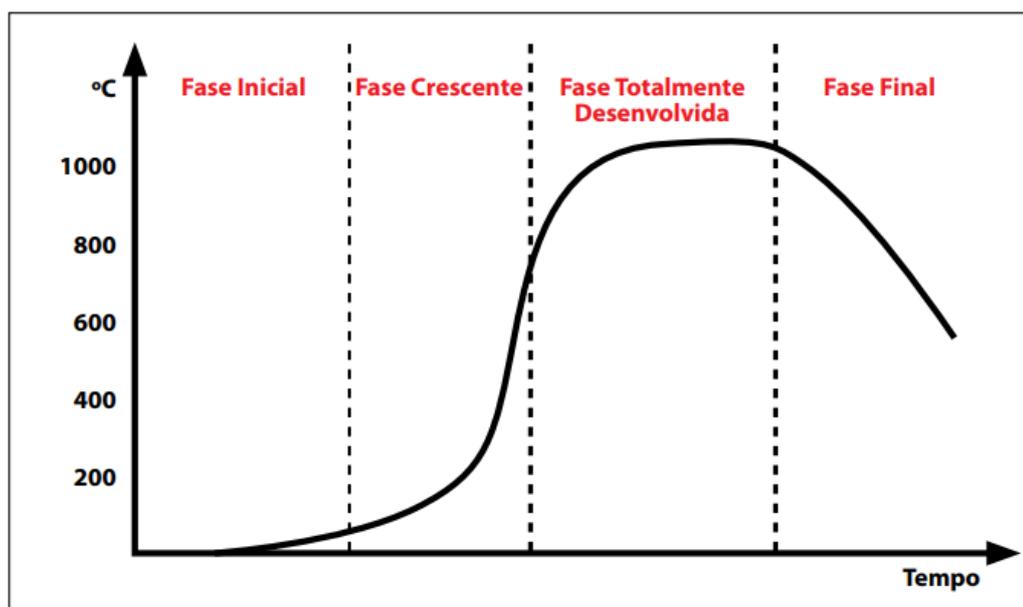
Figura 2 – Gráfico da temperatura x tempo das fases do incêndio

Já na fase final existe a diminuição ou extinção das chamas, sem a disponibilidade de combustível, com baixa disponibilidade de oxigênio e a temperatura ainda é elevada. Havendo ainda a presença de fumaça e incandescência com o risco de ignição da fumaça (Corpo de Bombeiros Militar do Distrito Federal, 2012). A figura 2 mostra a relação entre a temperatura e o tempo em um incêndio, mostrando como se relaciona cada fase citada anteriormente.

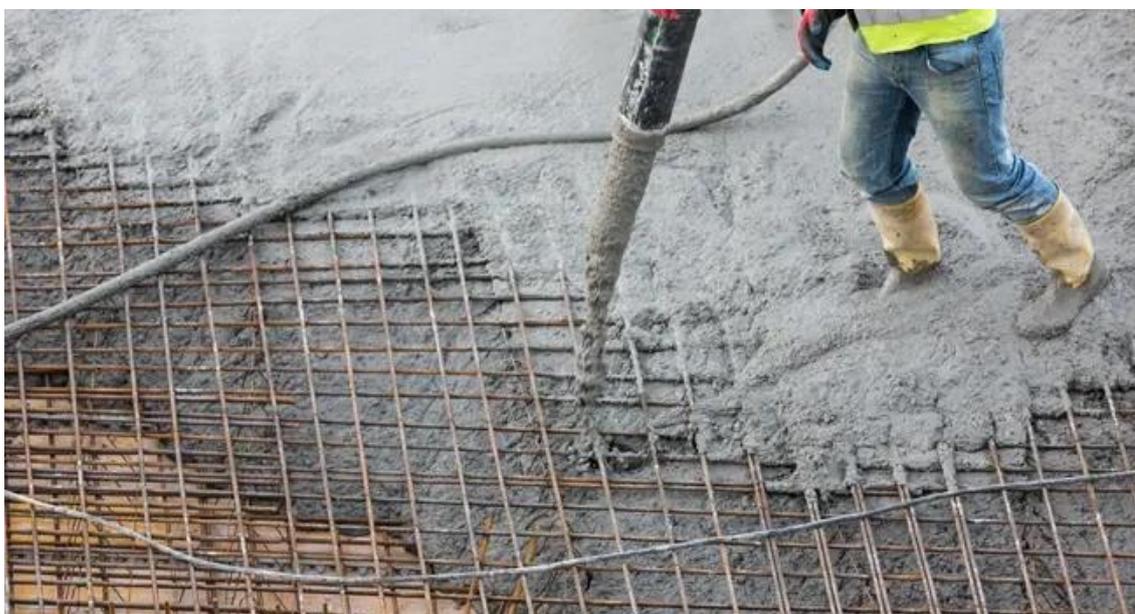
Figura 3 – Estrutura em concreto armado.

vertical, sentido em que as principais forças atuantes são forças normais de compressão (ABNT NBR 6118, 2014). Já as vigas são elementos lineares, geralmente dispostos na horizontal, em que a flexão é a ação preponderante. Na viga atuam forças normais de tração e compressão, assim como forças cisalhantes e momentos fletores. Por último, tem-se as lajes que são elementos estruturais tidos como placas, que por definição sustentam ações normais ao plano da placa (ABNT NBR 6118, 2014). A Figura 3 mostra uma estrutura em concreto armado sendo feita.

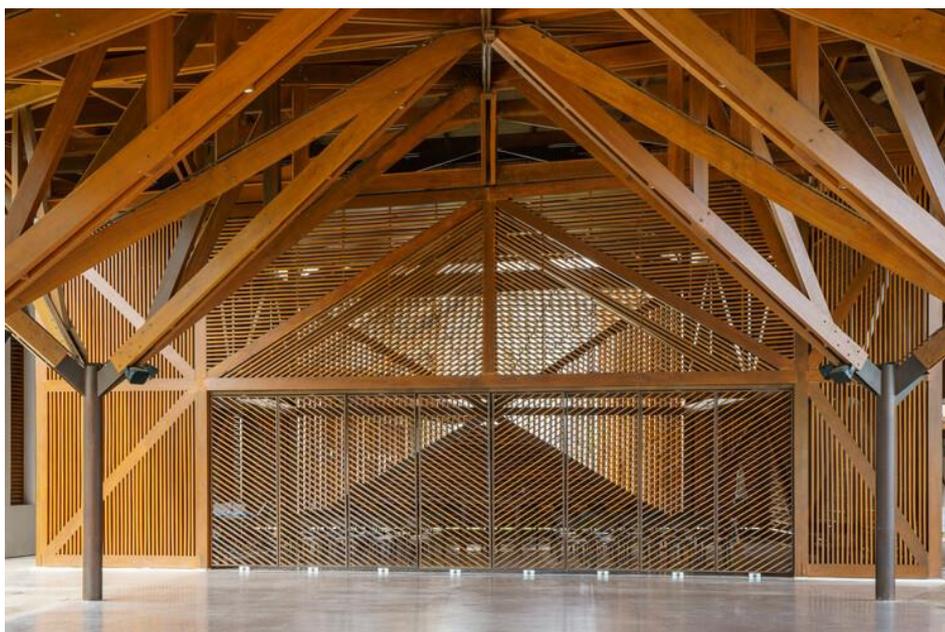
Figura 4 – Estrutura em madeira.

Em estruturas mais modernas a cobertura das casas pode ser realizada em concreto. Porém, em construções em madeira, geralmente são realizados os elementos conhecidos como tesouras que de acordo com a ABNT NBR 15575-5 (2013), é o elemento estrutural principal de sustentação da trama, estrutura secundária, constituída por terças, caibros e ripas. A Figura 4 mostra uma estrutura de madeira de um telhado, com tesoura.

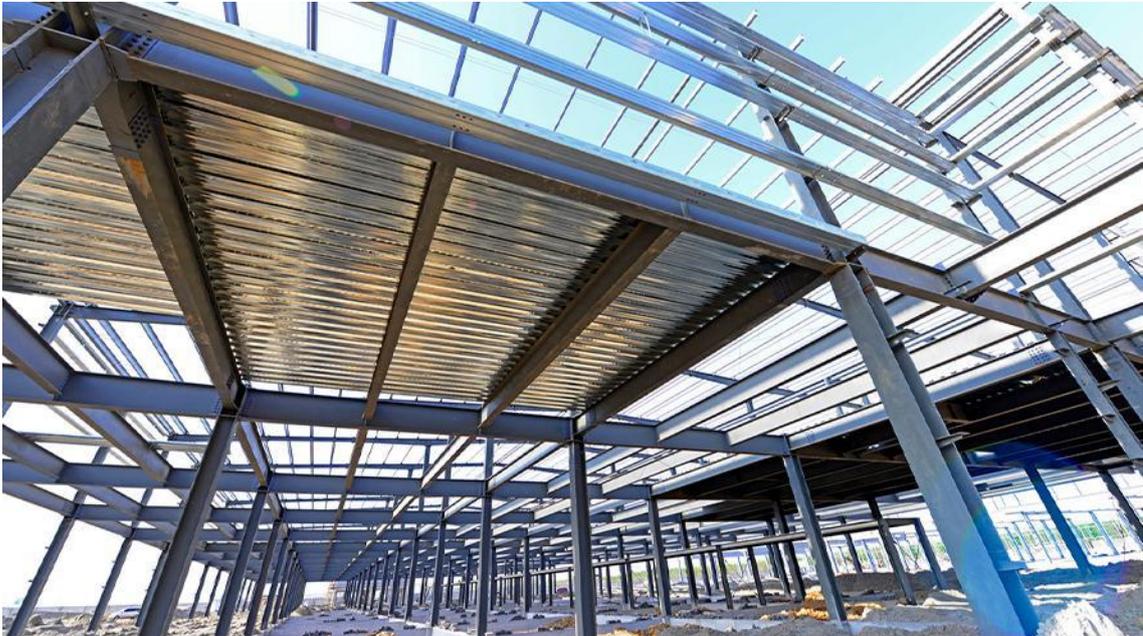
Figura 5 – Estrutura metálica.

Vale destacar que essa norma tem muitas referências das normas norte americanas e europeias. A seguir na Figura 5 é mostrada uma estrutura metálica, contendo pilares, lajes e vigas metálicas.

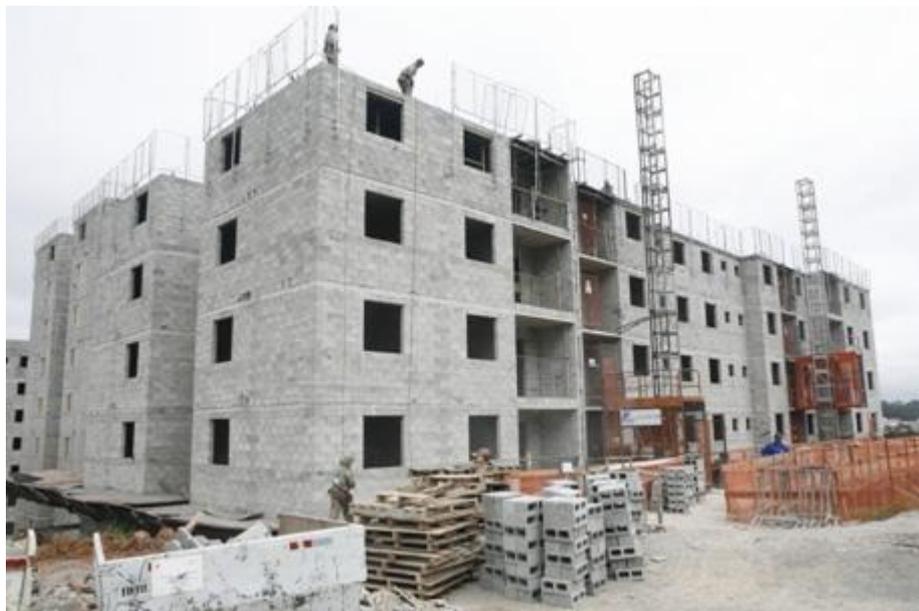
Figura 6 – Alvenaria estrutural com blocos de concreto.

Quando se trata de incêndio a alvenaria é considerada como um material incombustível de acordo com Beall (1997). A Figura 6 mostra a alvenaria estrutural feita com blocos de concreto.

Os tijolos, ou blocos, com menos de 25% de áreas vazadas são considerados “sólidos”, já os que possuem área vazada maior que 25% são considerados “vazados”. Essa informação é importante porque a área do bloco influencia diretamente na resistência ao fogo (Rigão, 2012).

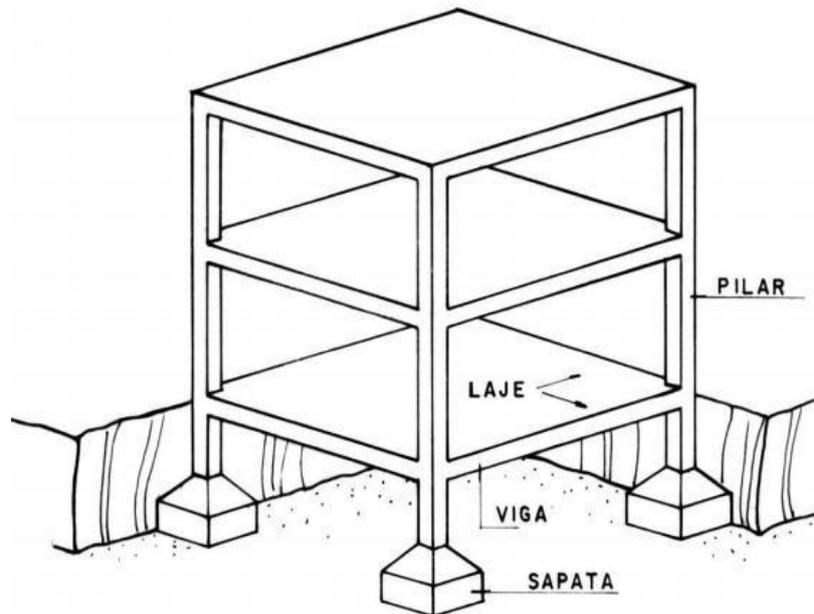
Figura 7 – Elementos estruturais (Laje, viga, pilar e fundação).

A laje é um elemento estrutural em forma de placa, isso quer dizer que ela é bem maior em duas dimensões, ou seja, no comprimento e na largura as dimensões são bem maiores do que em relação a espessura. Na laje a carga aplicada deve ser perpendicular a placa (ABNT NBR 6118, 2014). Na Figura 7, além da laje são mostrados os principais elementos estruturais, como a sapata que é um tipo de fundação.

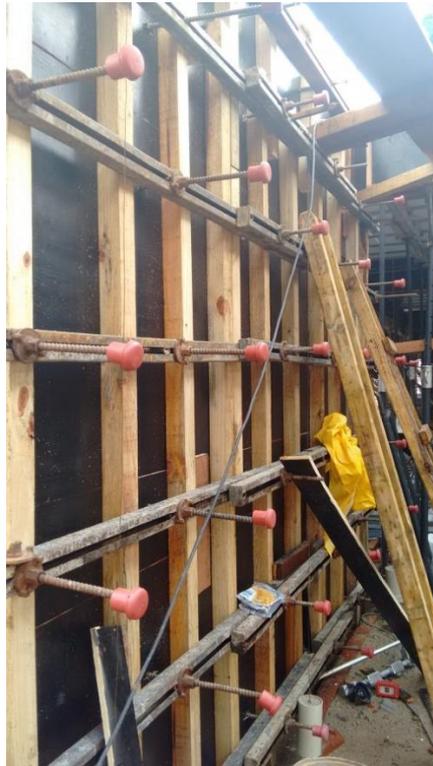
Figura 8 – Pilar parede de um poço de elevador.

Os pilares-parede são elementos de superfície em que em alguma dessas superfícies a menor dimensão de sua seção transversal deve ser menor do que 1/5 da maior (ABNT NBR 6118, 2014), simplificando é uma parede que é armada e concretada, sendo dimensionada para suportar cargas. Como exemplo de pilar parede se tem a caixa do elevador e caixa de escada. Na Figura 8 é apresentada uma foto do pilar parede de um poço do elevador.

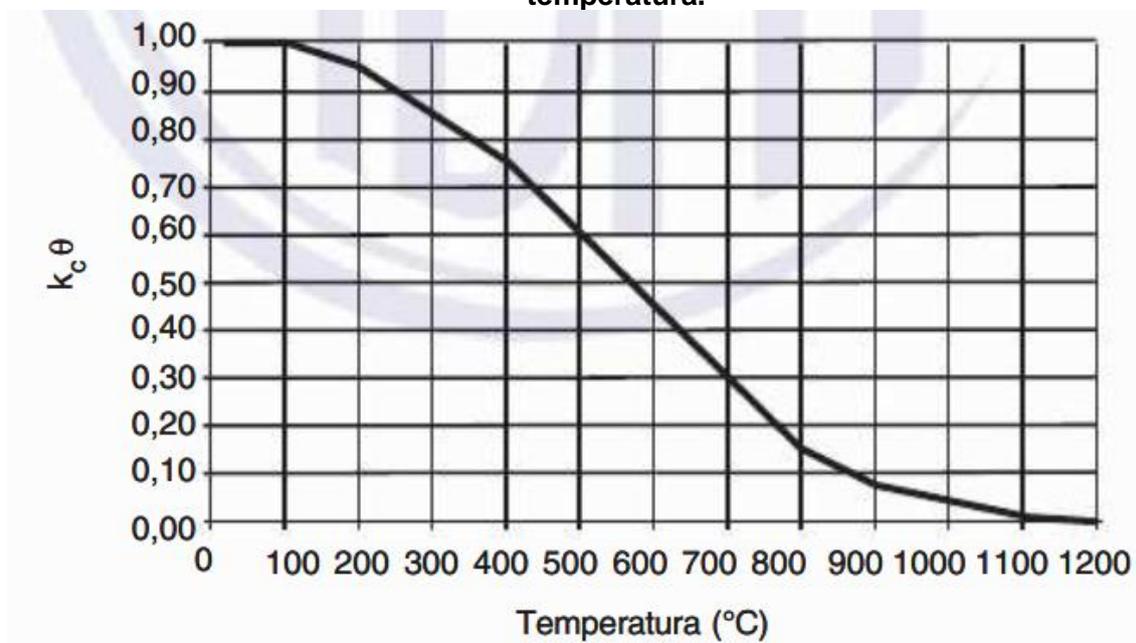
Figura 9 – Fator da redução da resistência do concreto silicoso em função da temperatura.

A NBR 15200/2012 traz um gráfico interessante sobre como varia a resistência do concreto de acordo com aumento da temperatura, o qual é mostrado na Figura 9.

O fator $k_c\theta$ é um fator de redução que varia entre 0 e 1, representando uma porcentagem. O Quadro 2 apresenta alguns dos valores da Figura 9.

De acordo com Mata *et al* (2020) a temperatura no incêndio pode variar entre 400°C e 600°C, o que de acordo com o Quadro 2 evidencia uma redução de resistência do concreto de 0,75 a 0,45. A Figura 10 mostra a variação da coloração do concreto de acordo com cada temperatura.

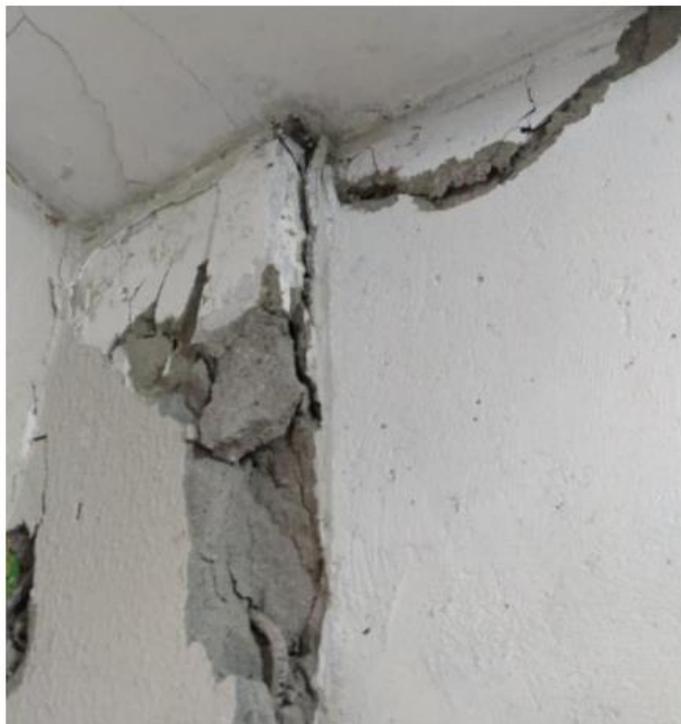
Figura 11 – Esmagamento de pilar.

Vale destacar que cada elemento estrutural como pilar, viga e laje trabalha de uma maneira diferente. Os pilares por trabalharem a compressão quando perdem sua resistência devido a ação do fogo, sofrem uma perda significativa da resistência do aço que compõe sua armadura, fazendo com que o concreto do pilar fique sobrecarregado e possa romper devido à sobrecarga (Cánovas, 1988).

Como exemplo se tem a Figura 11 em que o pilar foi sobrecarregado e ocorreu sua ruptura, não é uma situação de incêndio, mas serve muito bem para se ilustrar.

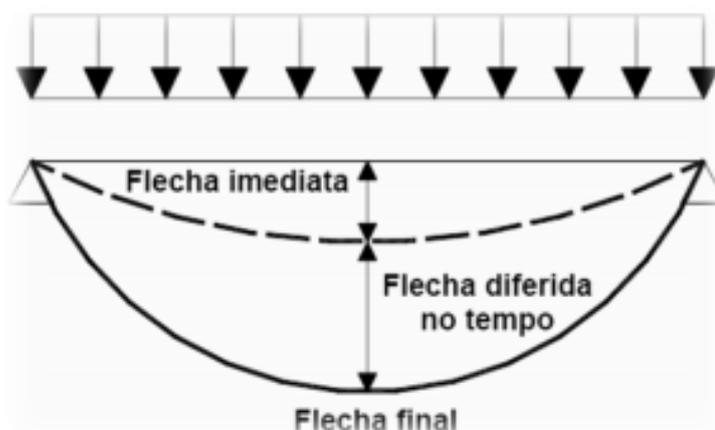
Figura 12 – Flechas.

A flecha nas vigas feitas de concreto armado nada mais é do que o deslocamento horizontal da viga. Essa flecha é dividida de acordo com a ABNT NBR 6118 (2014) em flecha imediata e flecha diferida no tempo. A questão é que com a exposição ao fogo a flecha é um fenômeno que pode ocorrer na peça estrutural. A Figura 12 mostra uma ilustração do que é uma flecha imediata e uma flecha diferida no tempo. A figura representa uma viga e existe uma carga que está distribuída sobre ela.

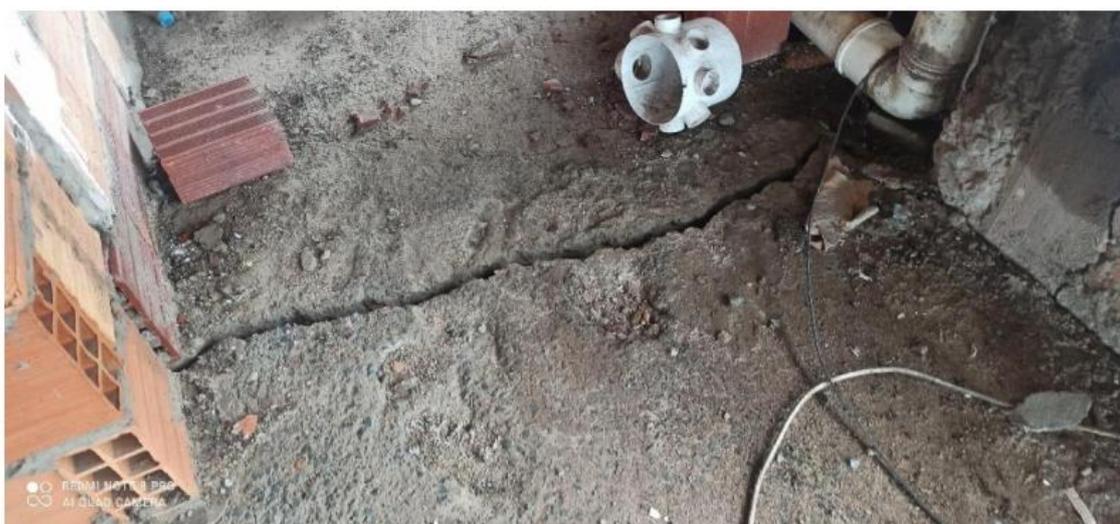
Figura 13 – Rachadura transpassante na laje.

Por último, tem-se as lajes, que por serem as estruturas mais finas são as que mais sofrem efeito do incêndio. Por isso, é comum ocorrer o deslocamento do cobrimento da armadura e grande perda da resistência do aço, fazendo com que as lajes tenham a capacidade de resistência, nos seus vãos, bastante reduzida (Cánovas, 1988). A Figura 13 mostra a rachadura de uma laje que não está em situação de incêndio.

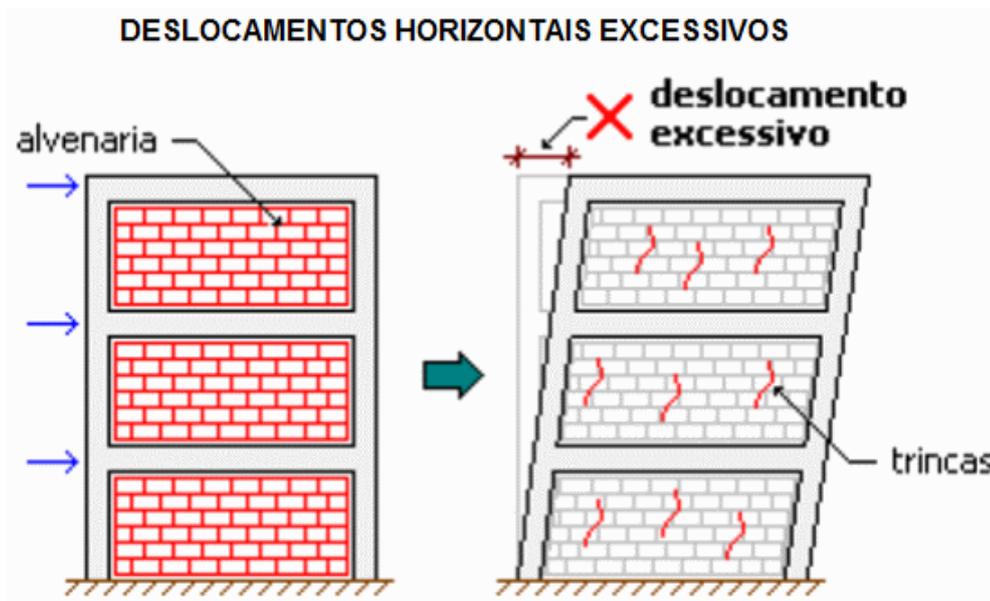
Figura 14 – Deslocamento horizontal da estrutura.

Nos efeitos específicos a norma ABNT NBR 6118 (2014) divide os efeitos em superfícies que devem drenar água; pavimentos que devem permanecer planos e elementos que suportam equipamentos sensíveis, ou seja, nenhum dos efeitos trata diretamente sobre efeito do deslocamento por ação do fogo. A seguir na Figura 14 se ilustra um deslocamento lateral da edificação.

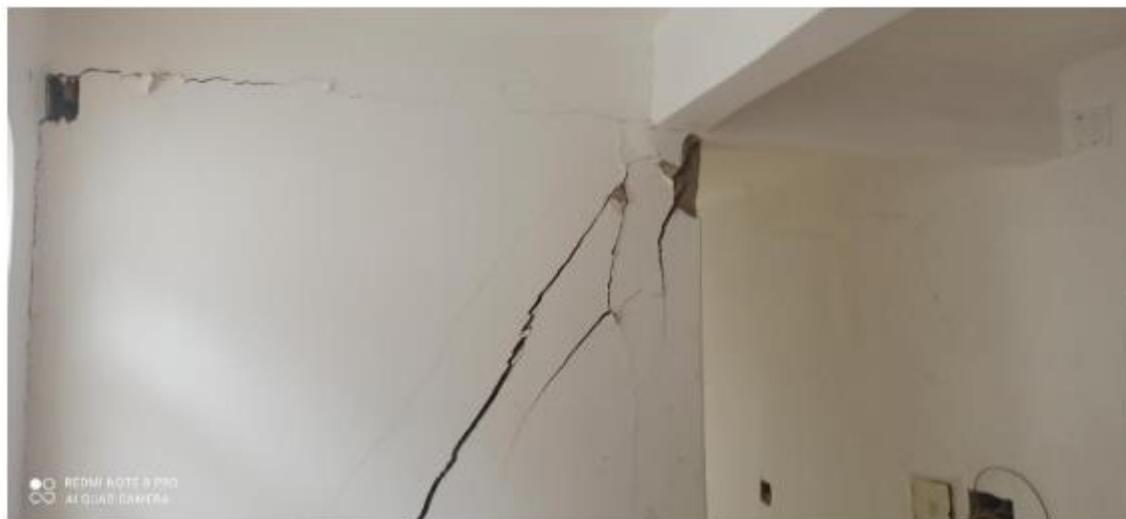
Figura 15 – Rachaduras e fissuras.

Quando se fala em sinistro dentre as opções dadas da norma se relaciona mais com a utilização da estrutura, pois ela precisa estar em condições para ser avaliada e/ou evacuada, mas a norma não traz valores de referência em relação a utilização da estrutura para fissuração e apresenta valores em relação a durabilidade. Como exemplo abaixo é mostrado a Figura 15 que mostra rachaduras e fissuras.

É importante destacar que existe uma diferença conceitual entre rachadura e fissura, sendo que a fissuração é um processo natural do concreto, mas que pode ser prejudicial dependendo da forma que se apresenta. Geralmente as fissuras são menores e mais finas e à medida que se desenvolvem se tornam rachaduras.

Segundo a ABNT NBR 15575-1 (2013) são consideradas fissuras as aberturas que são inferiores a 0,6mm que se apresentam no elemento estrutural e são consideradas trincas as aberturas superiores a 0,6mm. Assim as rachaduras são trincas com aberturas bem maiores onde fica nítida a ruptura dos elementos estruturais. Ou seja, existem três tipos diferentes de acordo com a ABNT NBR 15575-1 (2013), como mostra o Quadro 3.

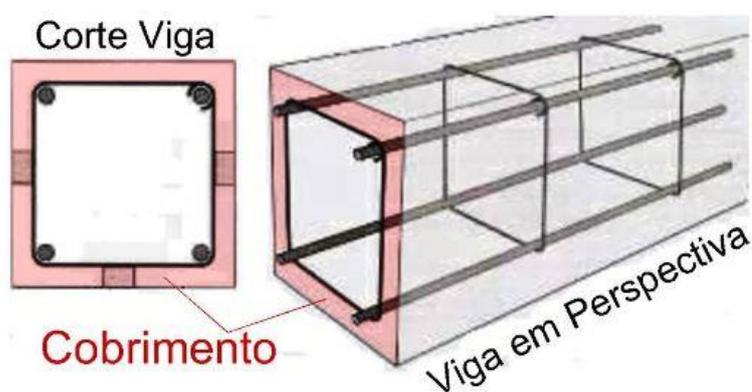
Figura 16 – Demonstração do que é cobrimento.

De acordo com a ABNT NBR 15200 (2012) tanto o concreto, como o aço sofrem uma grande perda de resistência quando submetidos ao incêndio, tendo como resultado disso uma possível exposição de armadura devido a perda do cobrimento no concreto armado, seja por deslocamento do concreto, ou abertura de uma fissura. O cobrimento de acordo com a ABNT NBR 6118 (2014) é a menor distância entre a armadura, que é a barra de ferro que vai dentro da estrutura do concreto e a face externa da peça estrutural. As Figuras 16 e 17 mostram o que é o cobrimento e a perda do cobrimento, respectivamente.

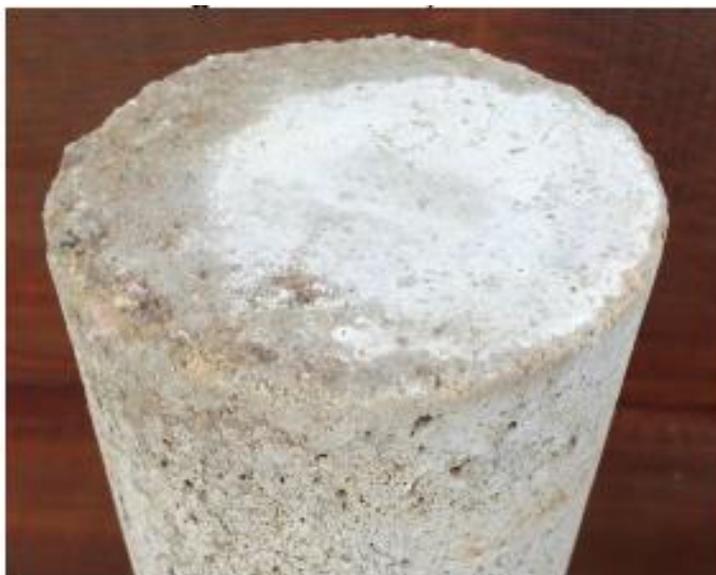
Figura 18 - Calcinação na peça de concreto.

A Figura 18 mostra a calcinação de uma peça de concreto que foi submetida a uma temperatura entre 250°C e 300°C evidenciando uma variação de temperatura conforme a Tabela 1.

Existe um processo que ocorre no concreto que se chama calcinação que conforme Feltre (2005) ocorre quando o calcário (CaCO_3) é decomposto em óxido de cálcio (CaO) e dióxido de carbono (CO_2). Um outro fator importante é que essa reação é endotérmica, ou seja, precisa absorver energia para ocorrer, sendo que em uma situação de incêndio é o ideal para ocorrer, pois o fogo fornece essa energia ao concreto. A seguir a Tabela 1 mostra uma escala de cores da calcinação de acordo com a alteração da temperatura.

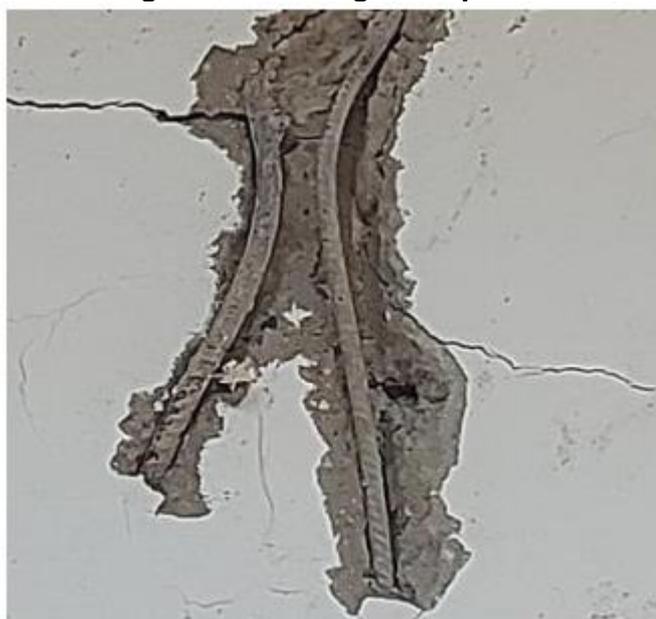
Figura 19 – Ferragens expostas.

Além disso, existe a exposição da armadura que pode ter como causa a perda de cobertura, o risco que se tem nesse caso é pelo fato de a armadura de aço estar exposta, fazendo com que o sinistro a atinja o aço em um intervalo de tempo menor, pois está sem cobertura. Como exemplo é a Figura 19 mostra a exposição de armaduras.

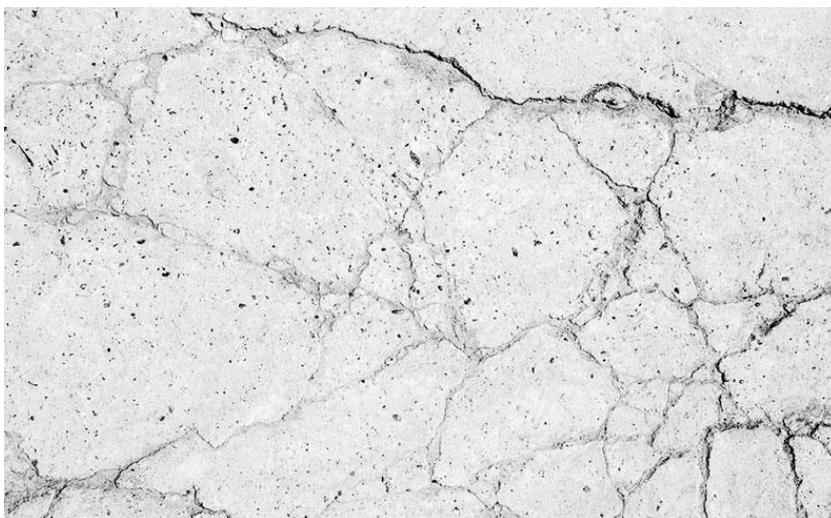
Figura 20 – Concreto desagregado.

O concreto desagregado também é um problema, pois é um concreto que já não se conecta mais da maneira para a qual foi projetado, isso quer dizer que sua resistência é bastante inferior ao seu projeto inicial e que em situação de sinistro é um fato agravante. Vale ressaltar que a perda da resistência é um parâmetro que visualmente é difícil de ser medido, sendo necessário análises laboratoriais e experimentos, o que no socorro se torna inviável. Na Figura 20 se mostra um concreto desagregado.

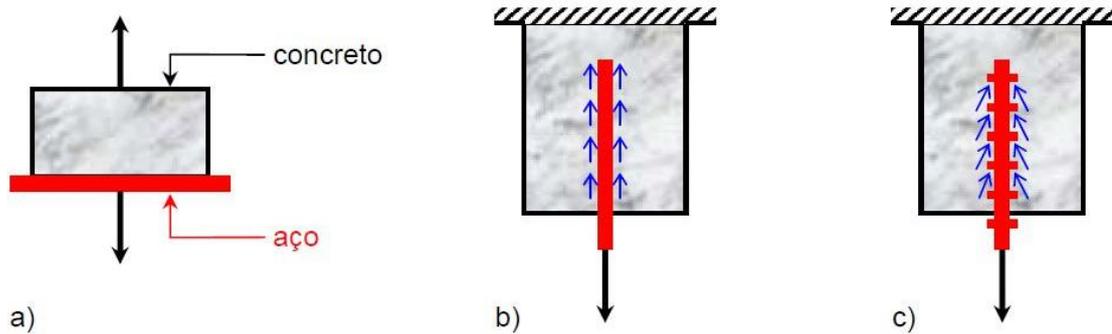
Figura 21 – Aderência entre o aço e o concreto.

A aderência entre o aço e o concreto é um fator muito importante pelo fato de que os esforços são transferidos de um para o outro através da aderência. Caso não haja aderência o concreto trabalha separado do aço, fazendo com que a resistência de toda a peça seja comprometida e inferior ao que foi projetado. As principais patologias apresentadas podem ocorrer em conjunto, o que quer dizer que no concreto desagregado muitas vezes irá ocorrer a falta de aderência entre o aço e o concreto, assim como na exposição da armadura e na perda do cobrimento. A Figura 21 demonstra esse fenômeno da aderência entre o aço e o concreto.

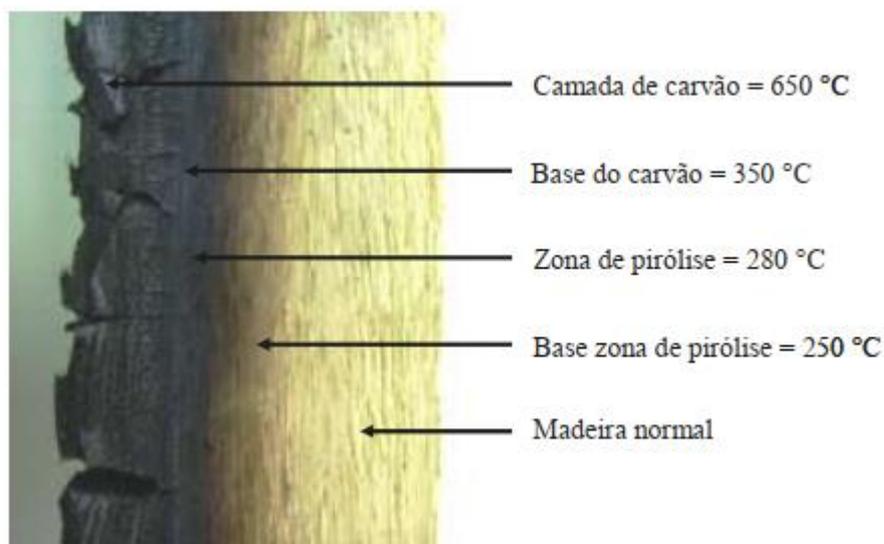
Figura 22 – Fases de degradação da madeira.

A madeira apresenta como principais características quando submetida ao fogo a alteração da cor e o desprendimento de gases. Quanto maior a temperatura do incêndio, mais gases (como o gás carbônico e monóxido de carbono) são liberados e há a conseqüente perda da resistência. Uma característica peculiar da madeira é que a parte de fora pode estar totalmente queimada, entretanto, a parte interna pode estar no período inicial de pirólise, como mostra a Figura 22 (França, 2019). É importante destacar que na figura abaixo pode se notar a diminuição da seção transversal o que faz diminuir a resistência que a madeira suporta, por ser uma área menor que irá resistir as forças atuantes.

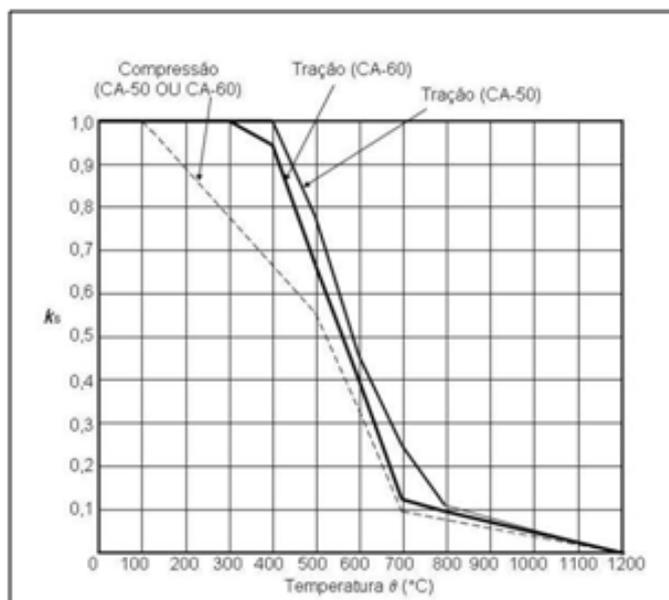
Figura 23 - Fator de redução da resistência do aço de armadura passiva em função da temperatura

A ABNT NBR 15200 (2012) traz um gráfico que mostra a relação entre a armadura passiva do aço e a temperatura, como mostra a Figura 23. A armadura passiva é a utilizada nas estruturas de concreto armado.

Pelo gráfico percebe-se que para um valor de temperatura na faixa entre 400°C e 600°C existe uma variação do coeficiente de redução de aproximadamente 0,9 a 0,45 respectivamente, mostrando um grande decaimento da resistência do aço quando submetido a altas temperaturas.

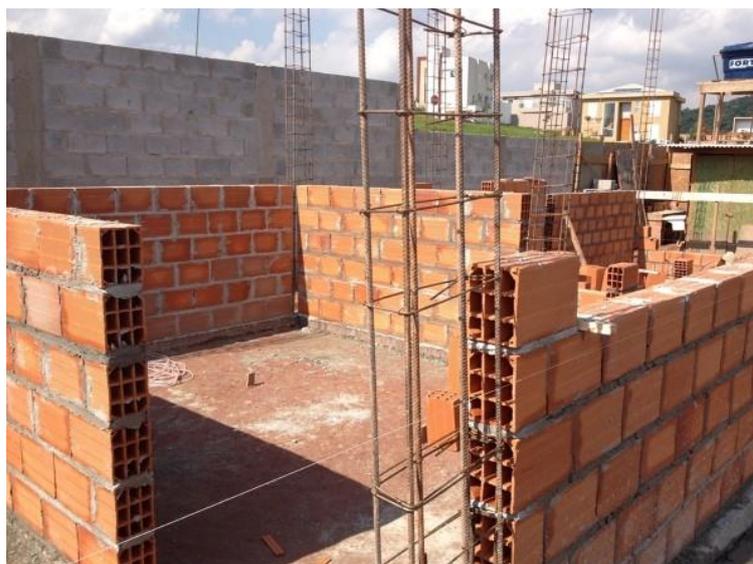
Figura 24 – Alvenaria de vedação de blocos cerâmicos.

No caso de se tratar toda a parede de vedação como resultado de Coelho (2017), uma parede com 1,0cm, de reboco de cada lado da parede, influencia em aproximadamente 15 minutos de resistência ao incêndio. A Figura 24 é mostra uma alvenaria de vedação de blocos cerâmicos.
