Rodrigo Almeida Freitas

**METODOLOGIAS PARA A INVESTIGAÇÃO E  
PERÍCIA DE INCÊNDIO EM EDIFÍCIOS**

**Tese no âmbito Doutoramento em Engenharia de Segurança ao  
Incêndios orientada pelo Professor Doutor João Paulo Correia  
Rodrigues e apresentada ao Departamento de Engenharia Civil da  
Faculdade de Ciências e Tecnologia da Universidade de Coimbra.**

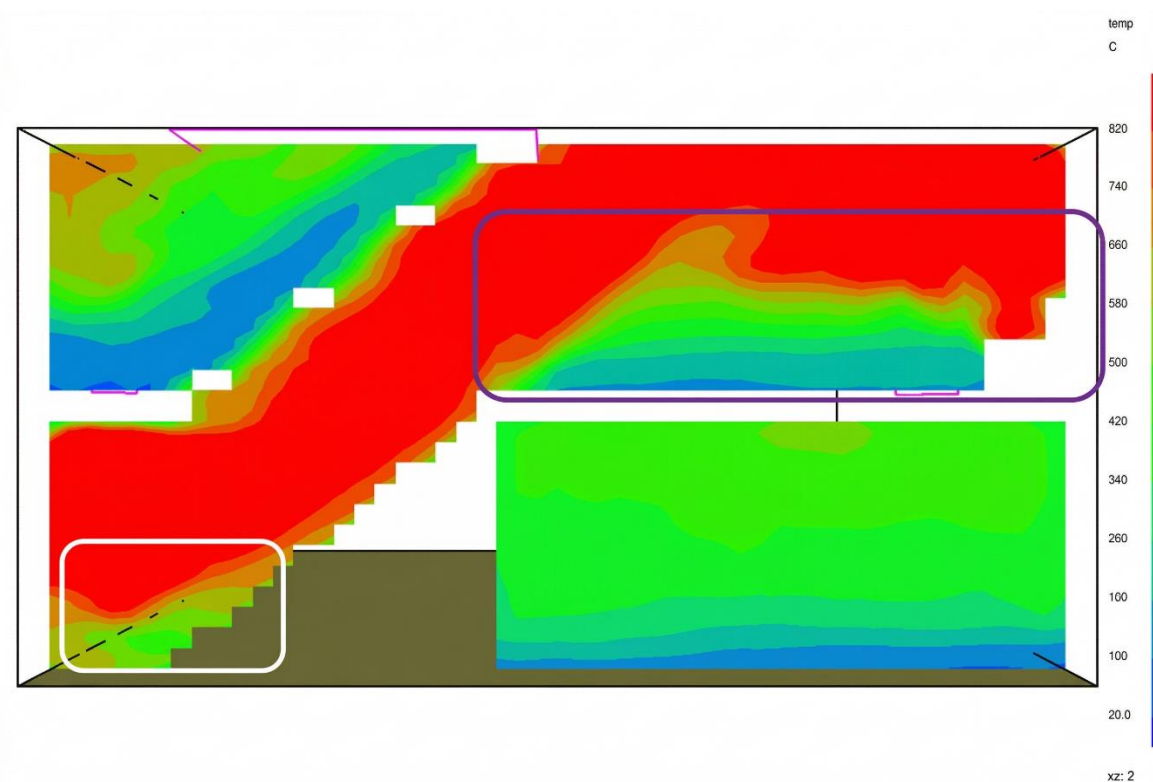
Figura 2-12 – Perfil de temperatura no centro da escada, com a porta (de correr) do primeiro piso fechada, aos 200 segundos de simulação.

A Figura 2-12 e a Figura 2-13 demonstram o perfil de temperatura no porão e no primeiro piso, respectivamente sem e com a abertura da porta de correr do térreo. Aponta-se o agravamento das condições insalubres na porção inferior da escada (destaque em branco). Entretanto, aponta-se um alívio na condição insalubre na porção inferior do primeiro piso (destaque em azul), região próxima ao local em que os bombeiros se feriram gravemente.

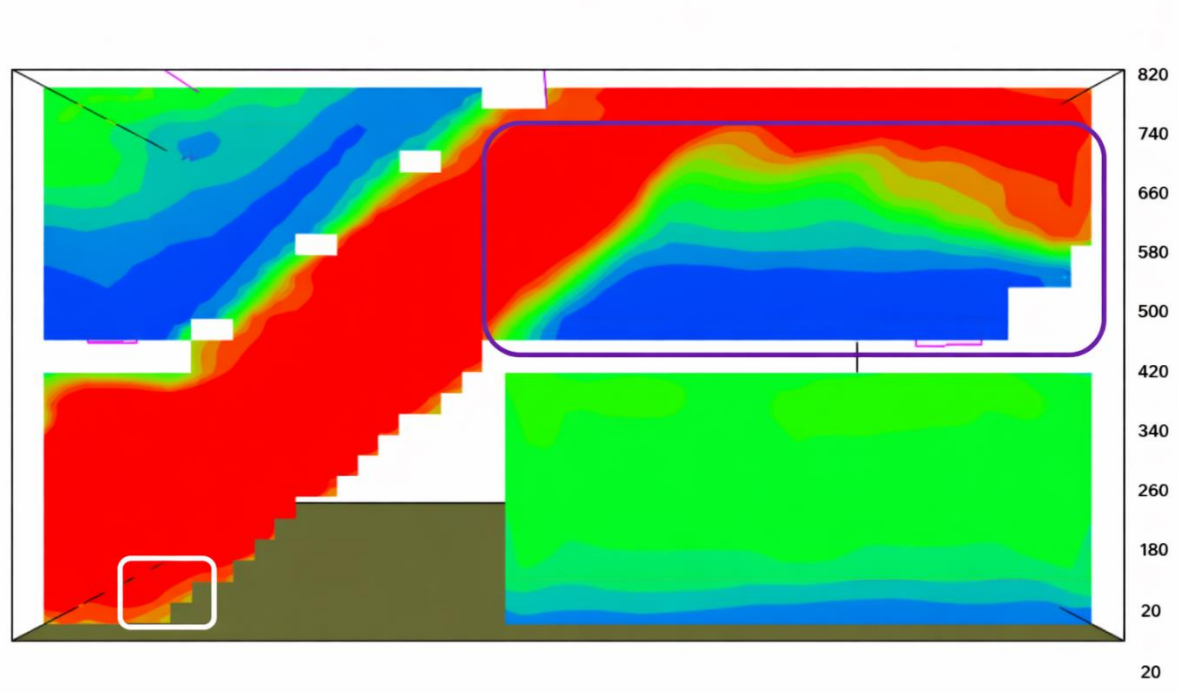
Figura 2-13 – Perfil de temperatura no centro da escada, com a porta (de correr) do primeiro piso aberta, aos 200 segundos de simulação.

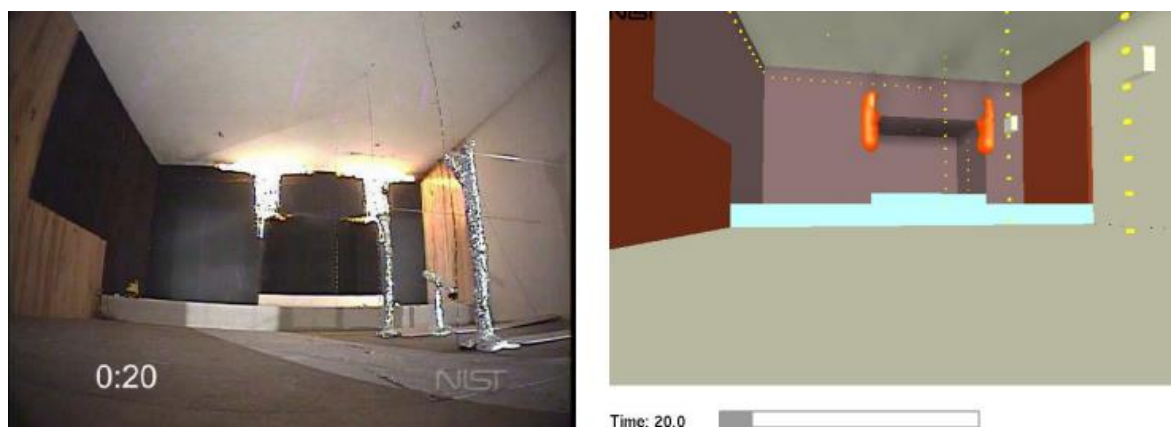
Figura 2-21 – Simulação real e simulação computacional aos 20s.  
Fonte: Grosshandler et al. (2005a).

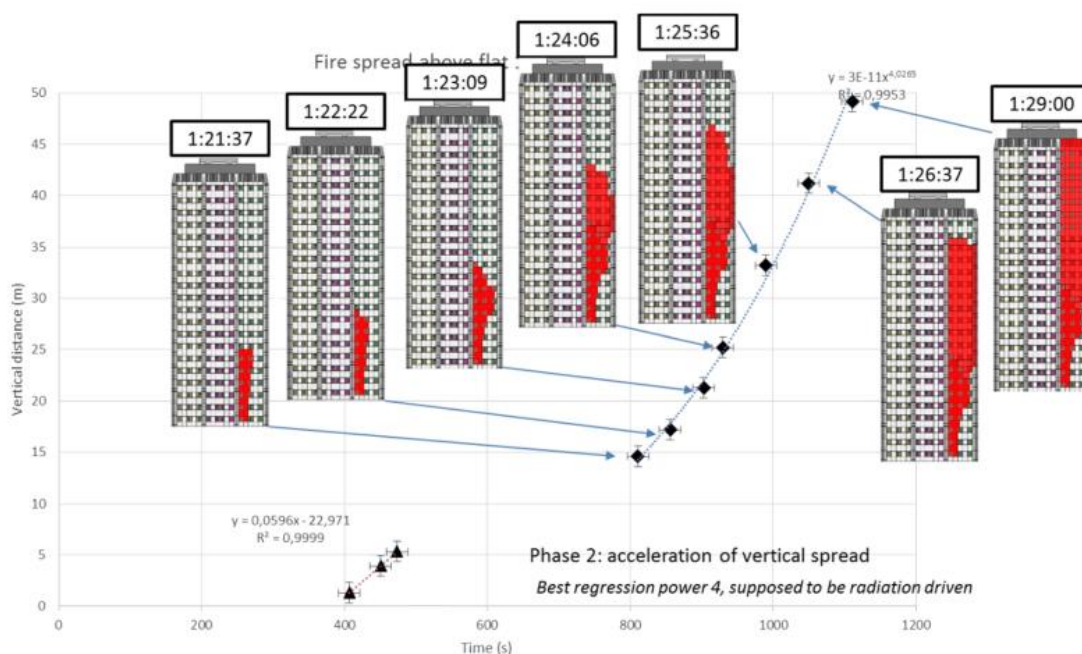
Figura 2-31 – Propagação vertical do incêndio, de acordo com imagens obtidas em simulação.

A perícia passa para a execução de uma simulação computacional. O objetivo da simulação (Guillaume et al, 2020b) é avaliar a propagação do princípio de incêndio na cozinha para a fachada, pela abertura da janela, além de avaliar a propagação do incêndio pela própria fachada e a reentrada do incêndio para apartamentos pela abertura das janelas. Dados como composição da fachada, arranjo espacial, espessuras de elementos construtivos e suas respectivas características físico-químicas foram levantados e registados. A simulação computacional foi executada compreendendo do quarto pavimento ao vigésimo terceiro da edificação.

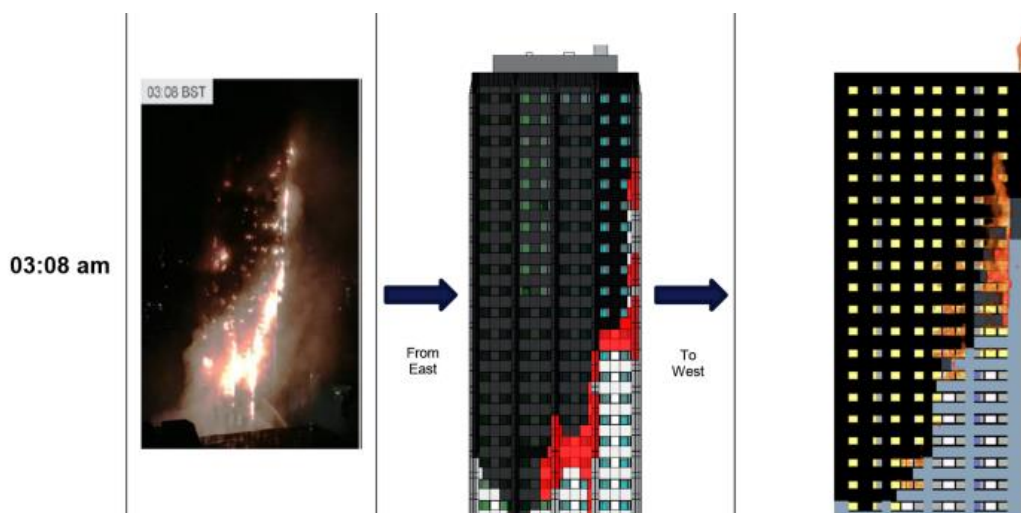
Figura 2-35 – Um exemplo de propagação entre fachadas da edificação, comparado com imagem do incêndio real.

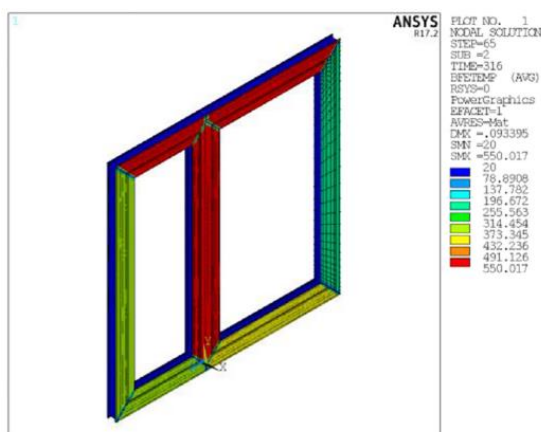
Figura 2-42 – Análise térmica da esquadria da janela por MEF após 5 min de exposição ao fogo.  
Fonte: Guillaume et al. (2020b).

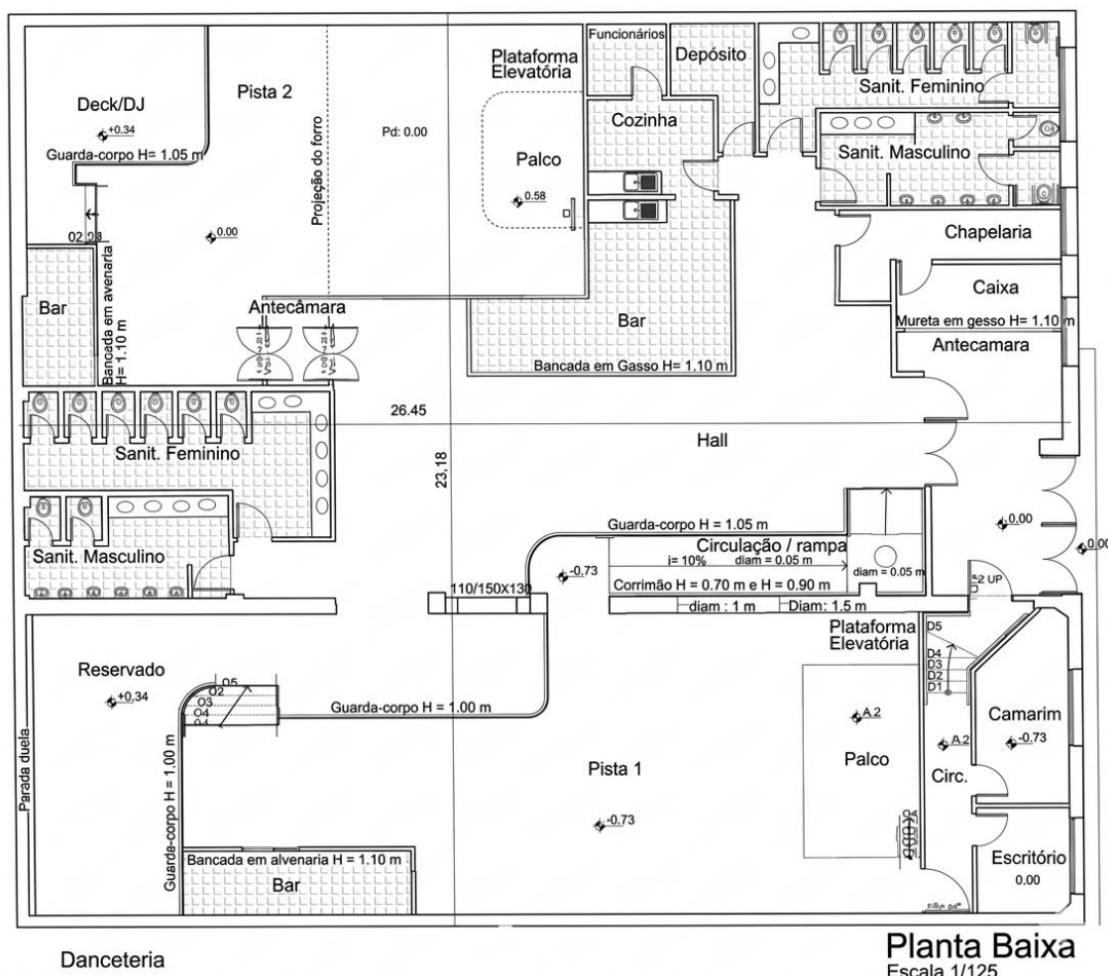
Figura 4-1 – Planta da Kiss apresentada por estudo do CREA-RS.

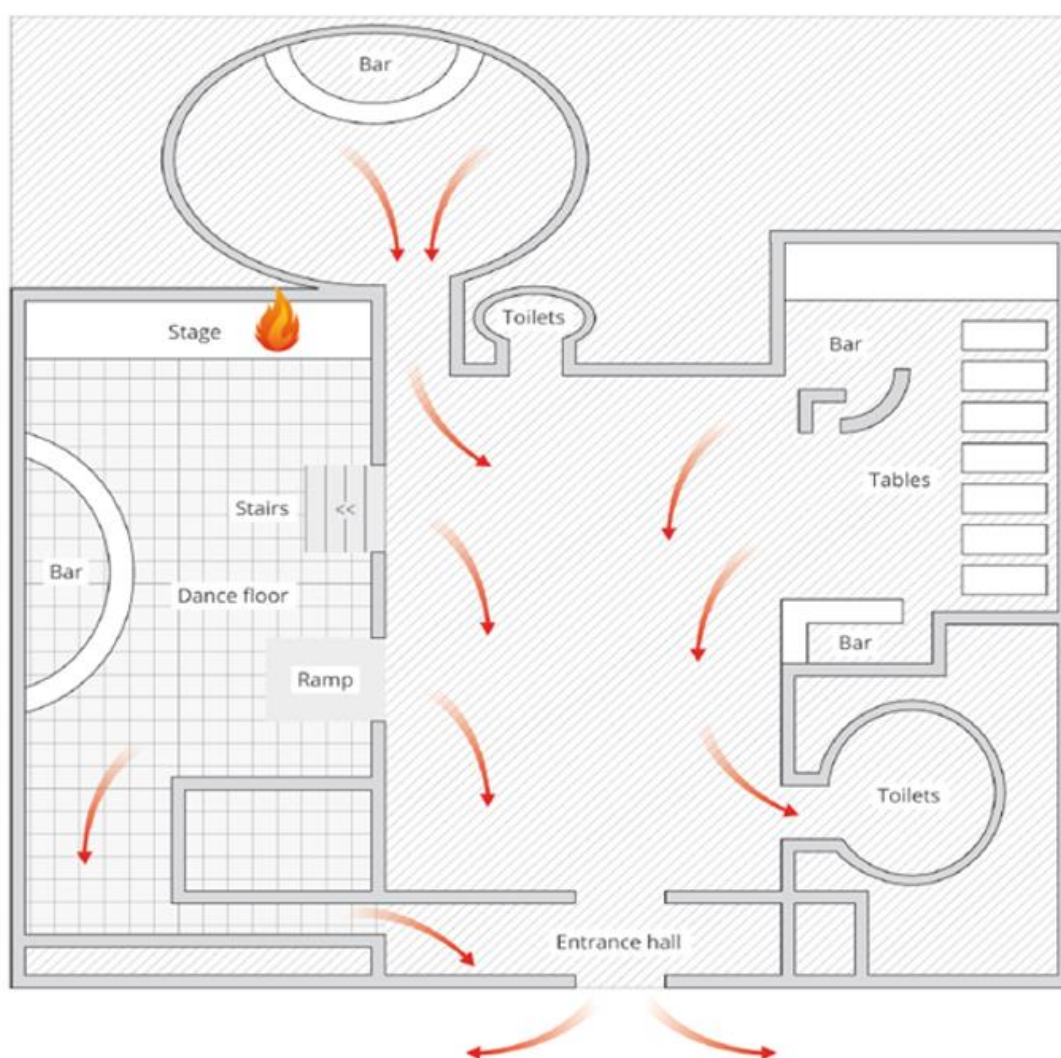
Figura 4-2 – Planta da Kiss apresentada por estudo da BBC.  
Fonte: Strick (2014).

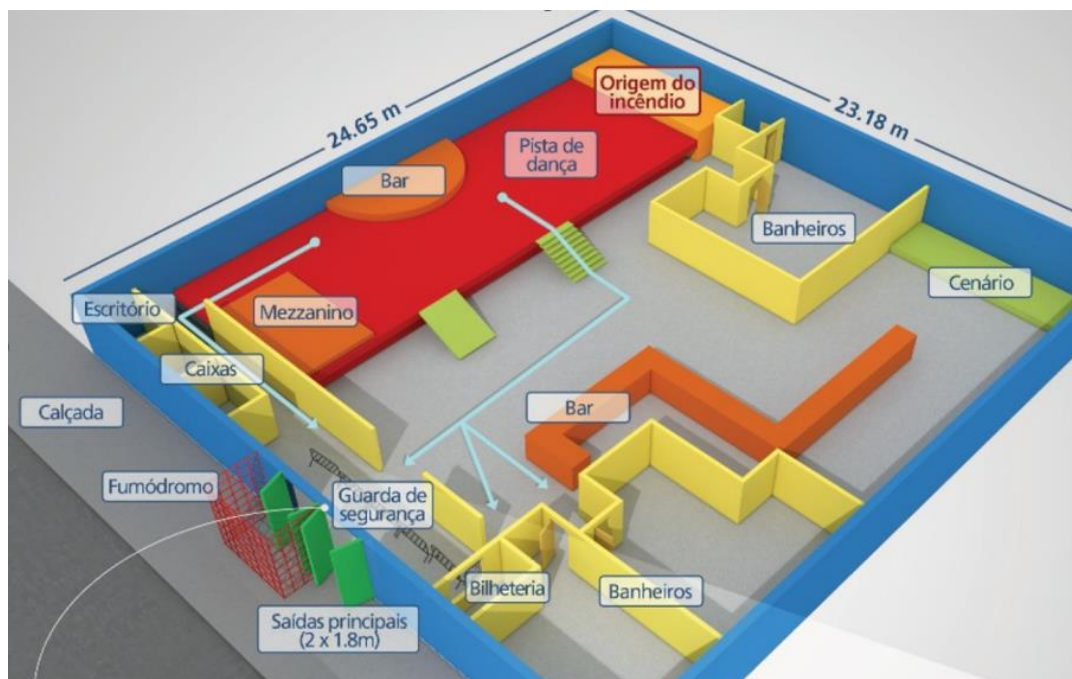
Figura 4-3 – Planta da Kiss apresentada por estudo da NFPA.

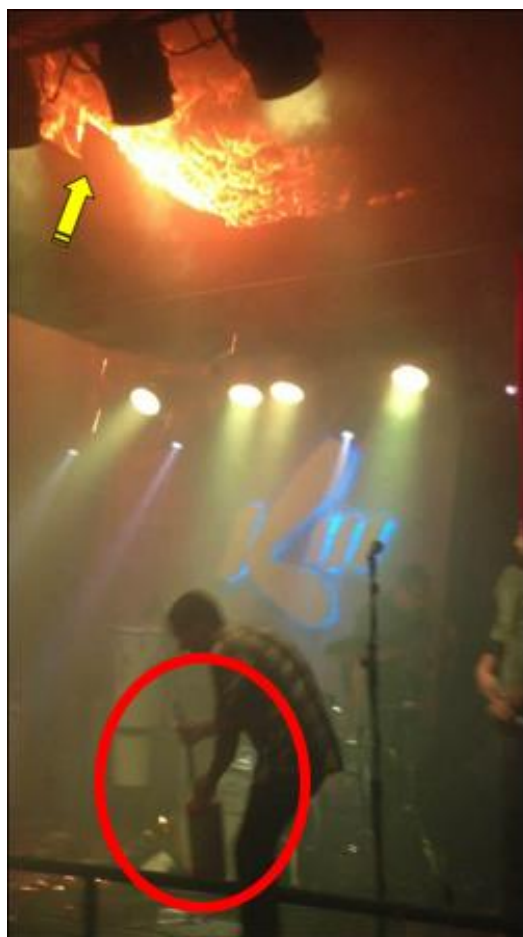
Figura 4-4 – Extintor existente próximo ao palco principal da Kiss.  
Fonte: Adaptado de Estado do Rio Grande do Sul (2013b).

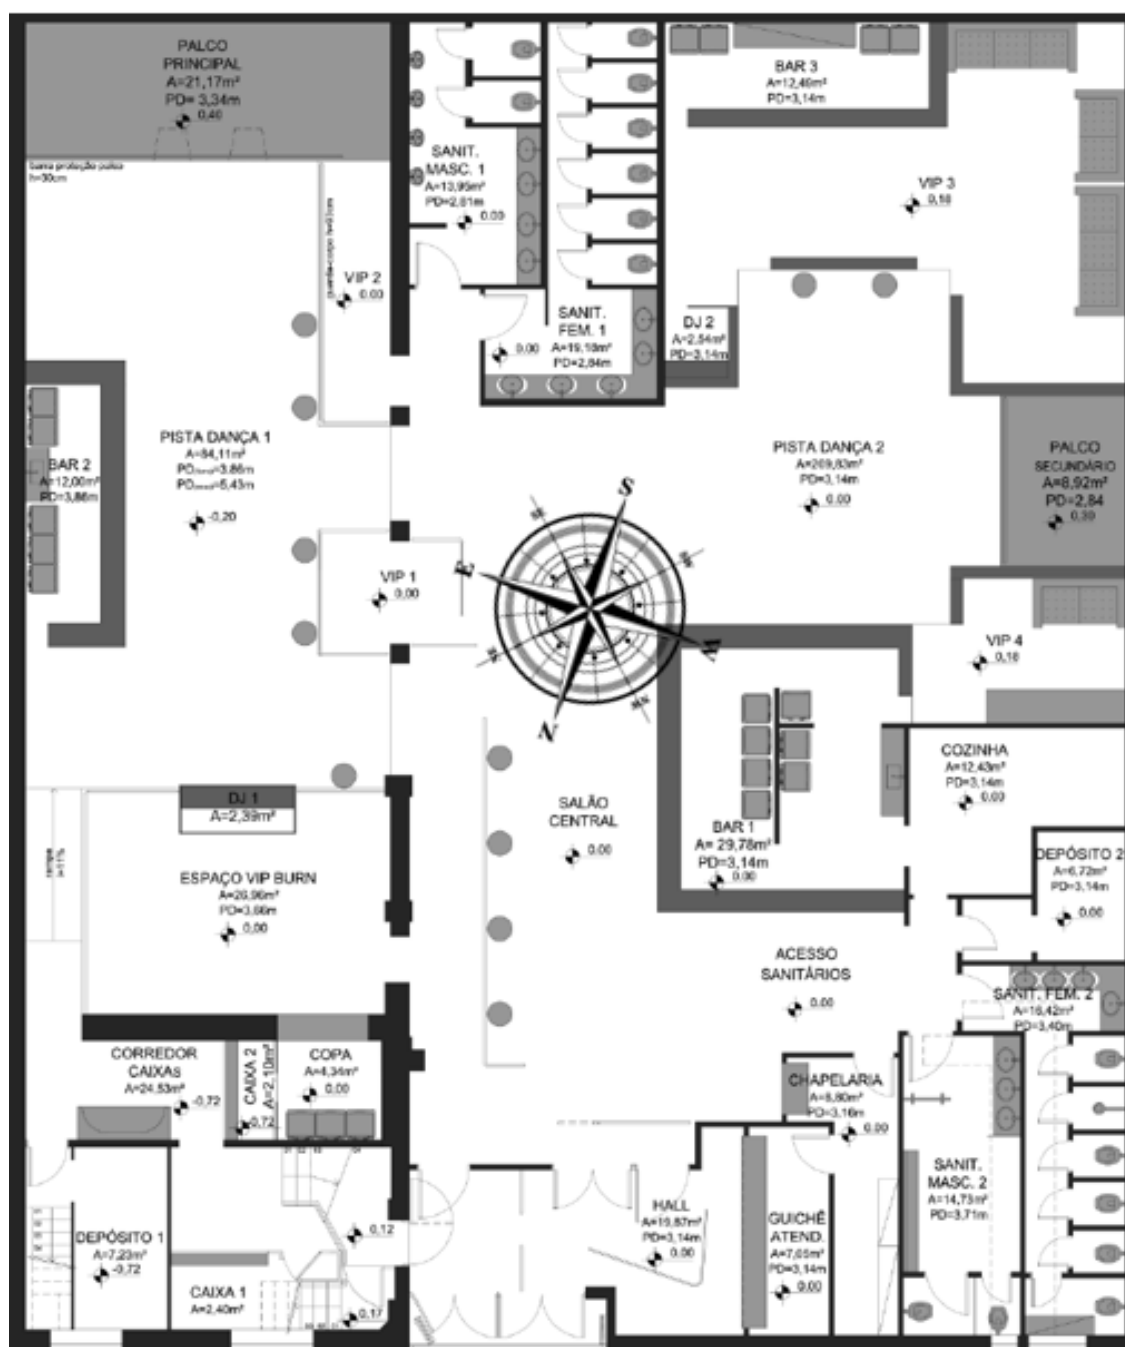
Figura 4-5 – Planta da Kiss apresentada por perícia criminal da polícia local.

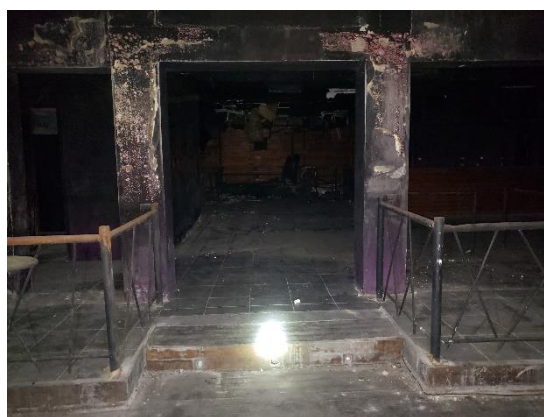
Figura 4-12 – Rota de fuga do palco principal.

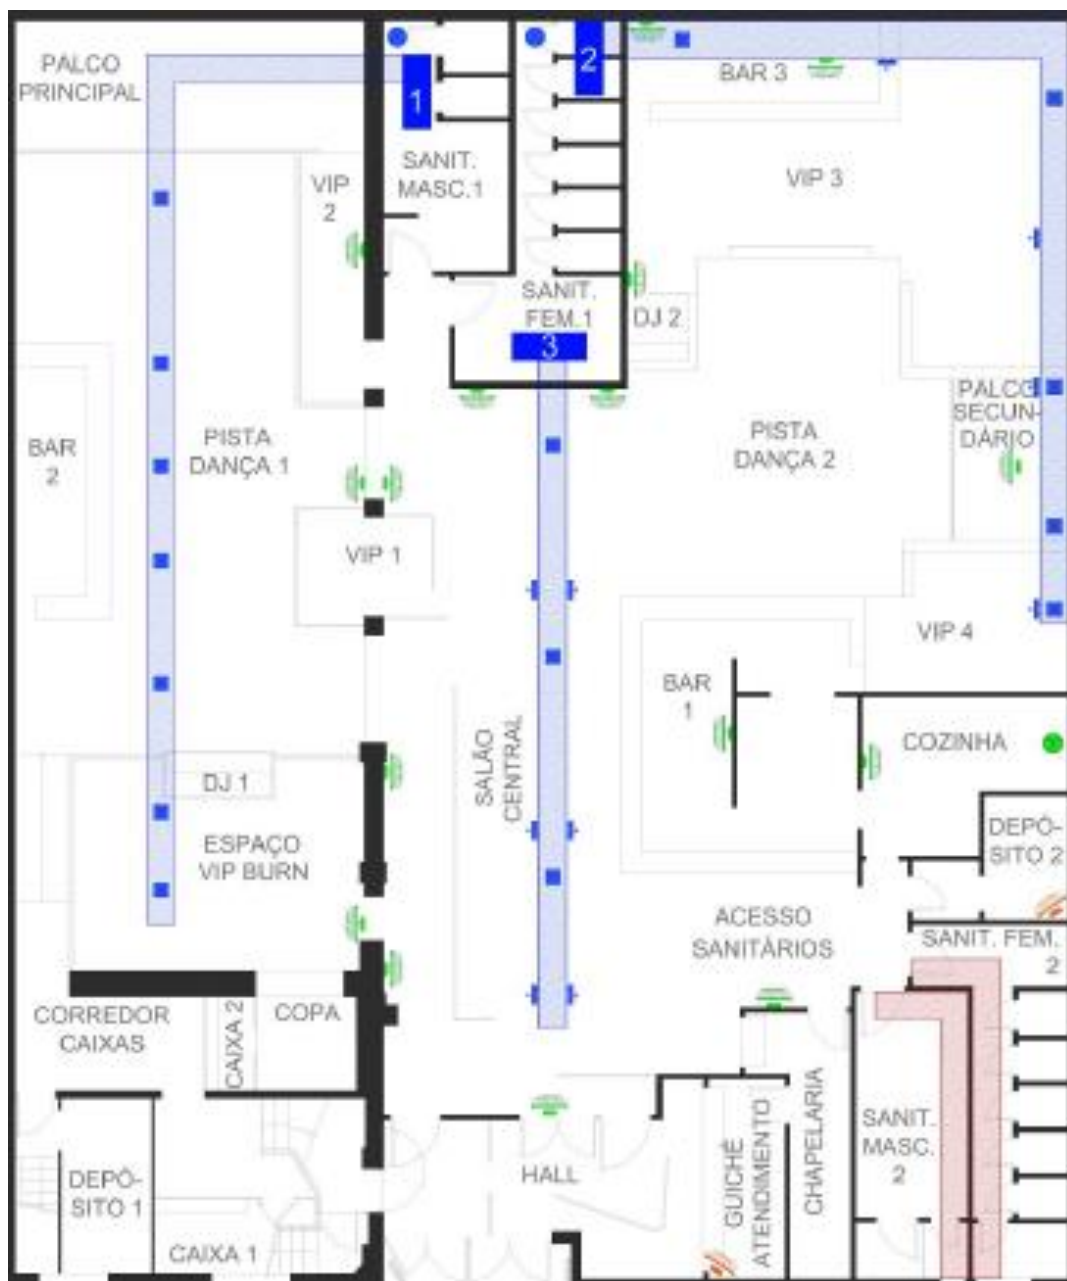
Figura 4-26 – Climatização da Kiss.  
Fonte: Estado do Rio Grande do Sul (2013b).

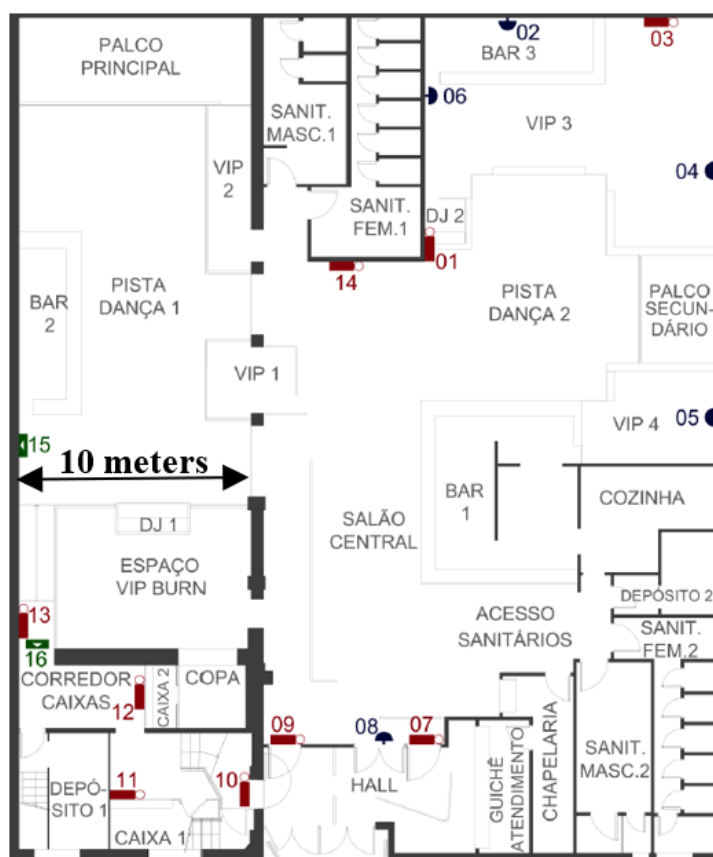
Figura 4-27 – Sinalização e iluminação de emergência da Kiss.

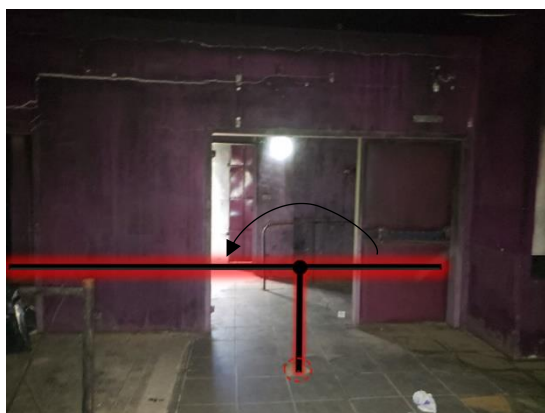
Figura 4-30 – Obstáculo em frente às portas.

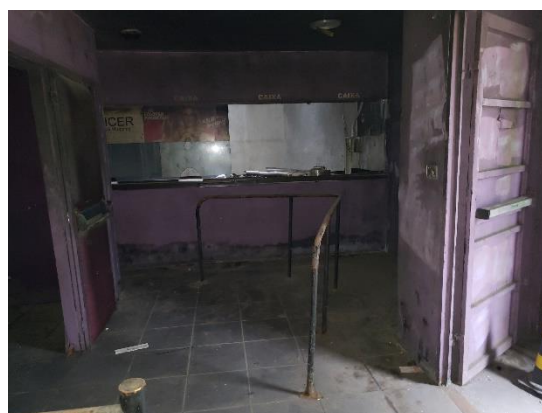
Figura 4-31 – Organizadores de fila.

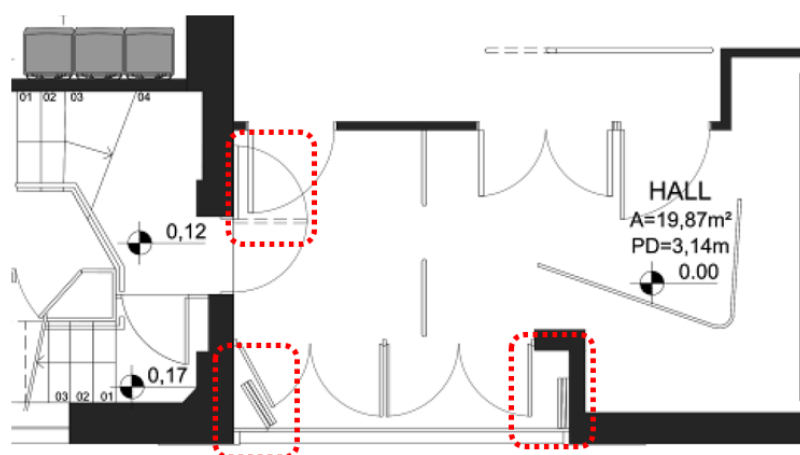
Figura 4-32 – Principal saída de emergência da Kiss.  
Fonte: Adaptado de Estado do Rio Grande do Sul (2013).

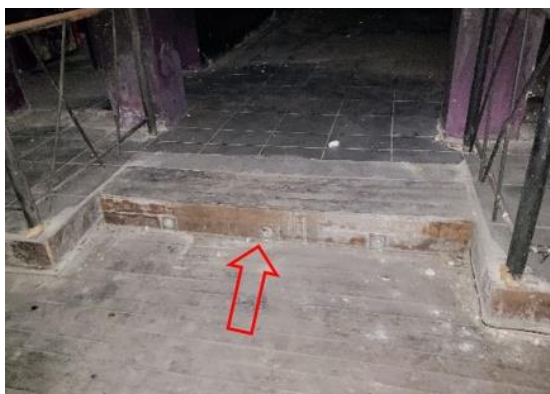
Figura 4-33 – Degrau singular existente em rota de fuga.

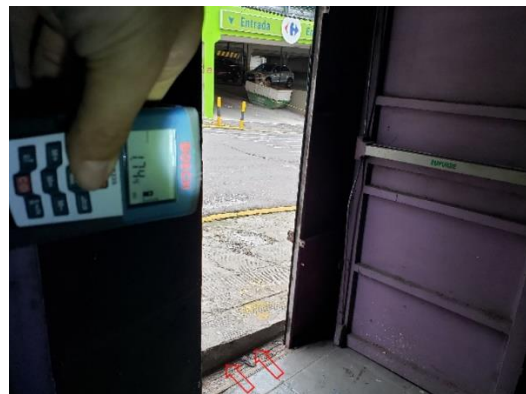
Figura 4-34 – Degrau singular existente na descarga.

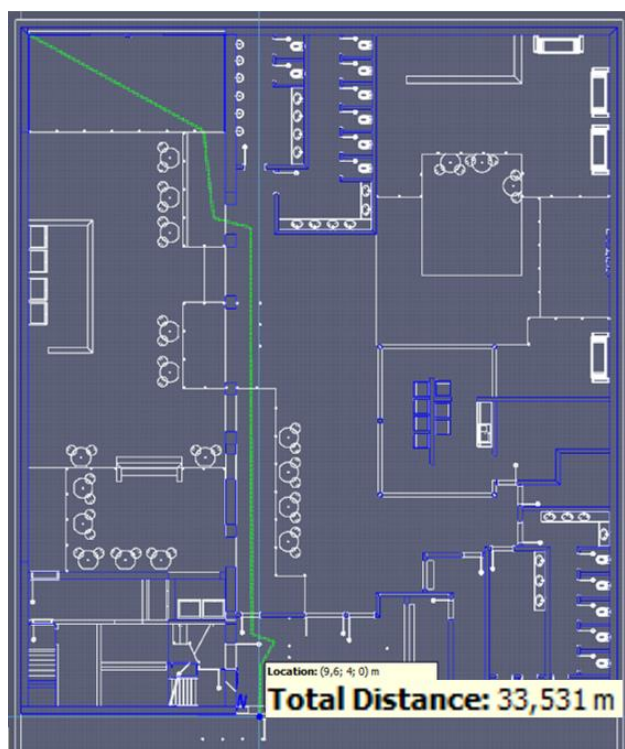
Figura 4-35 – Maior distância a percorrer da Kiss.

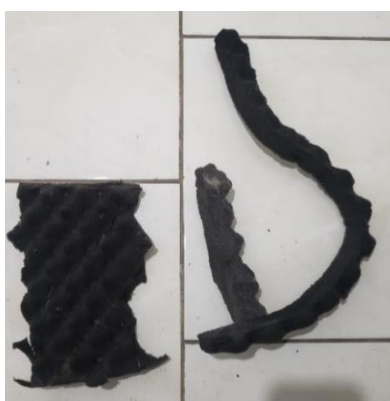
Figura 4-38 – Amostra recolhidas de espuma da boate Kiss.

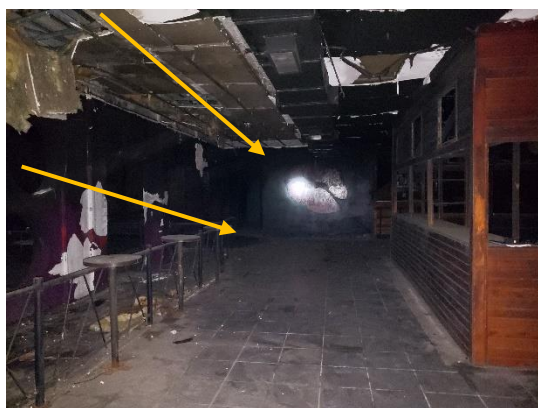
Figura 4-39 – Orientação e direção da degradação mais severa no corredor principal. Parte externa à pista de dança principal.

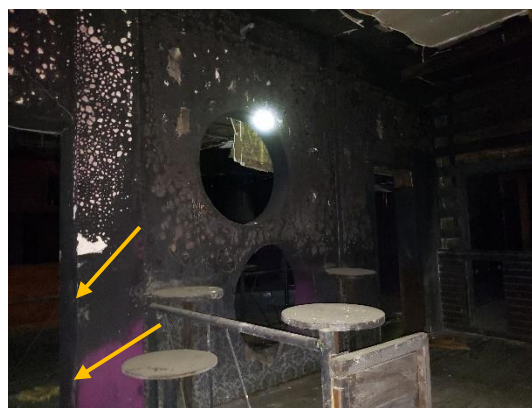
Figura 4-40 – Orientação e direção da degradação mais severa na parede interna da pista de dança principal.

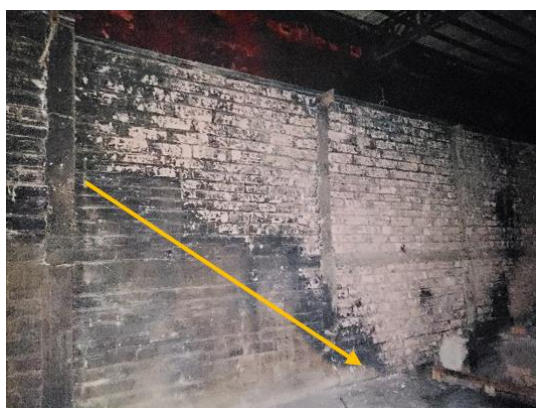
Figura 4-42 – Direção do dano mais severo na parede interna da pista de dança principal.

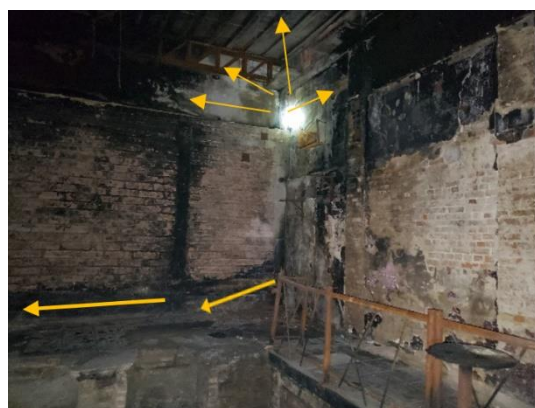
Figura 4-43 – Direção do dano mais severo na parede interna da pista de dança principal.

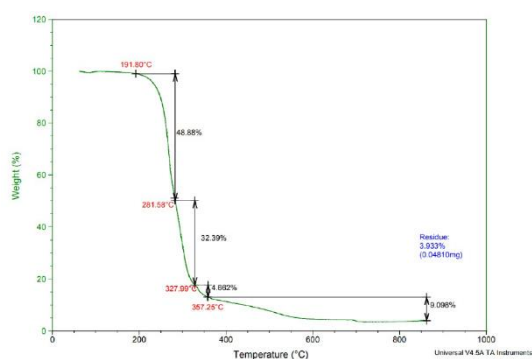
Figura 4-54 – Degradação térmica da espuma existente na boate Kiss.  
Fonte: CBMDF (2022).

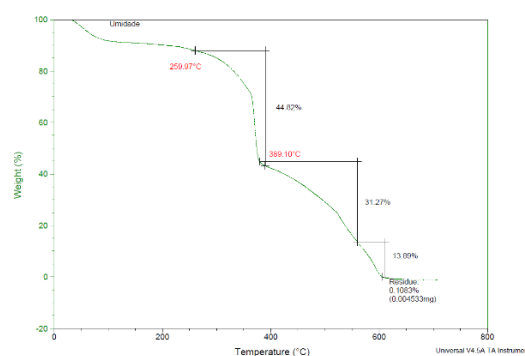
Figura 4-55 – Degradação térmica da espuma com desempenho adequado diante do fogo.  
Fonte: CBMDF (2022).

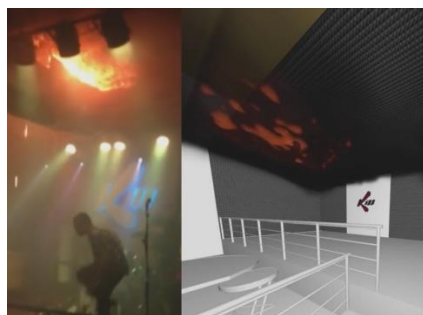
Figura 4-77 – Origem real e origem modelada do incêndio aos 16 segundos.

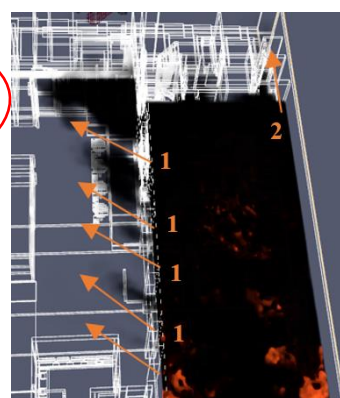
Figura 4-80 – Transporte de fumo na simulação computacional.

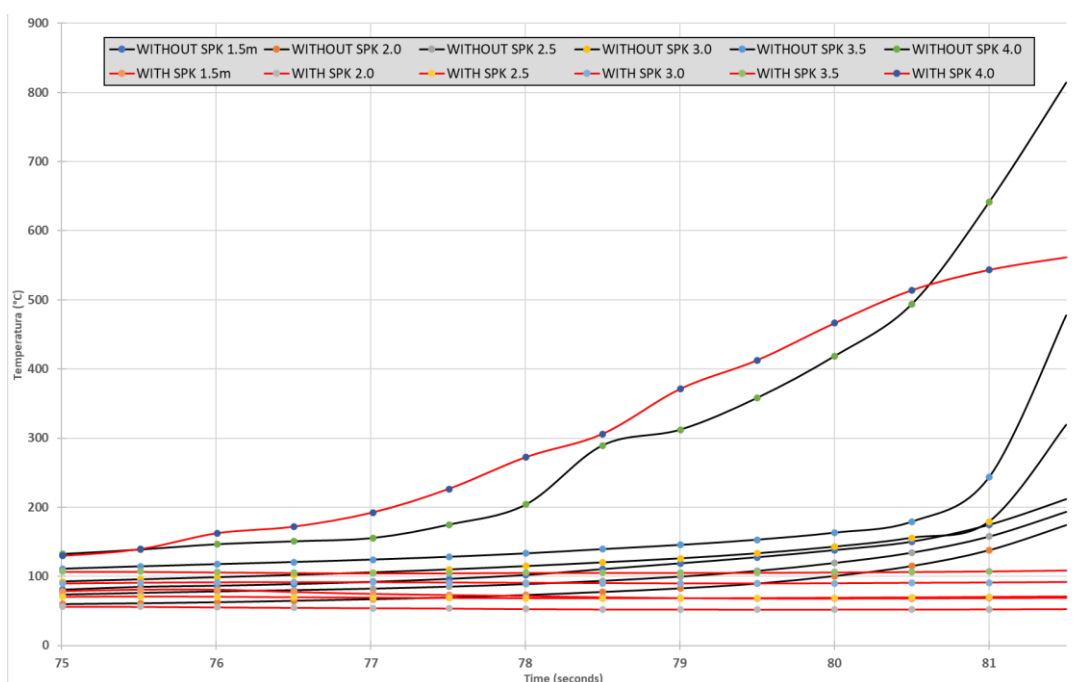
Figura 4-82 – Cenários com chuveiros automáticos e sem chuveiros automáticos.

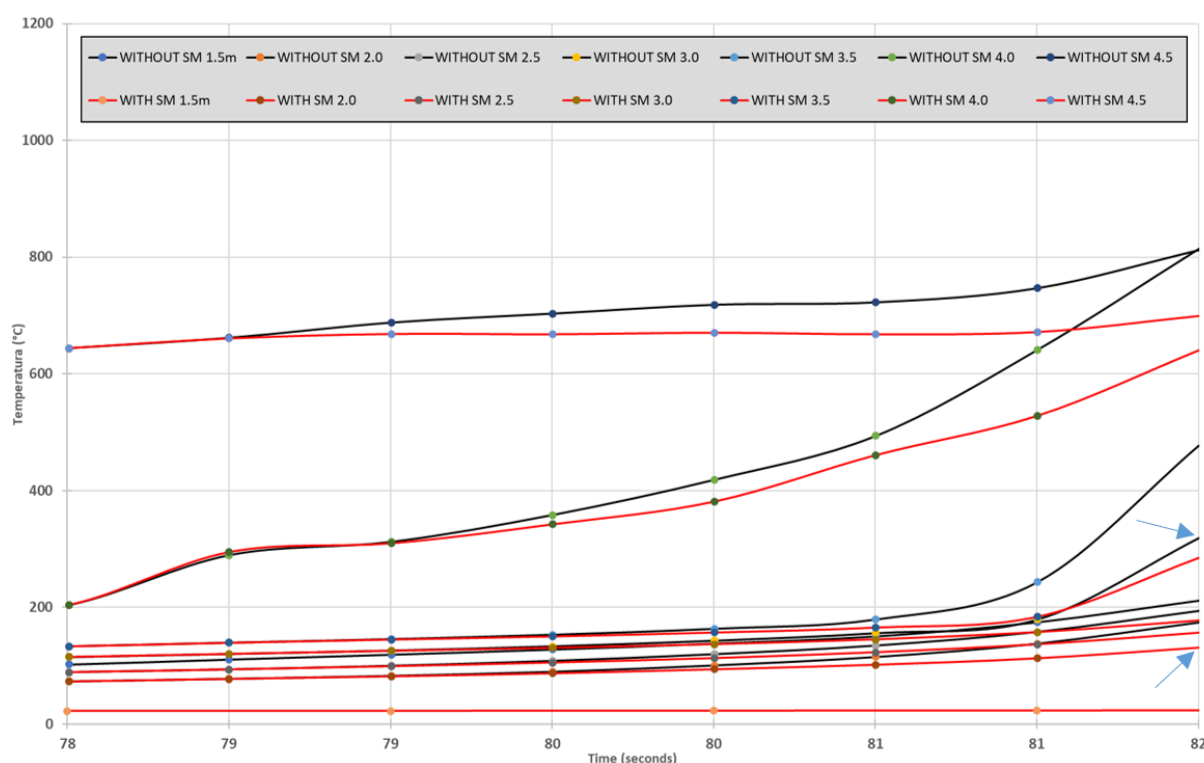
Figura 4-84 – Cenários sem controle de fumo e com controle de fumo.

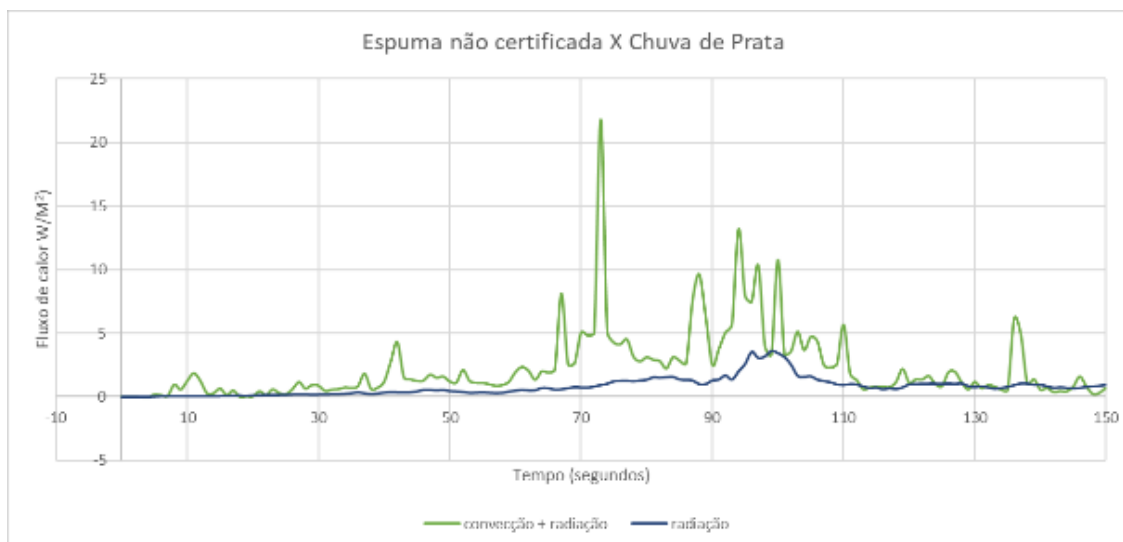
Figura 4-91 – Fluxo de calor, pós-incêndio, com o artefacto Chuva de Prata e espuma sem desempenho.

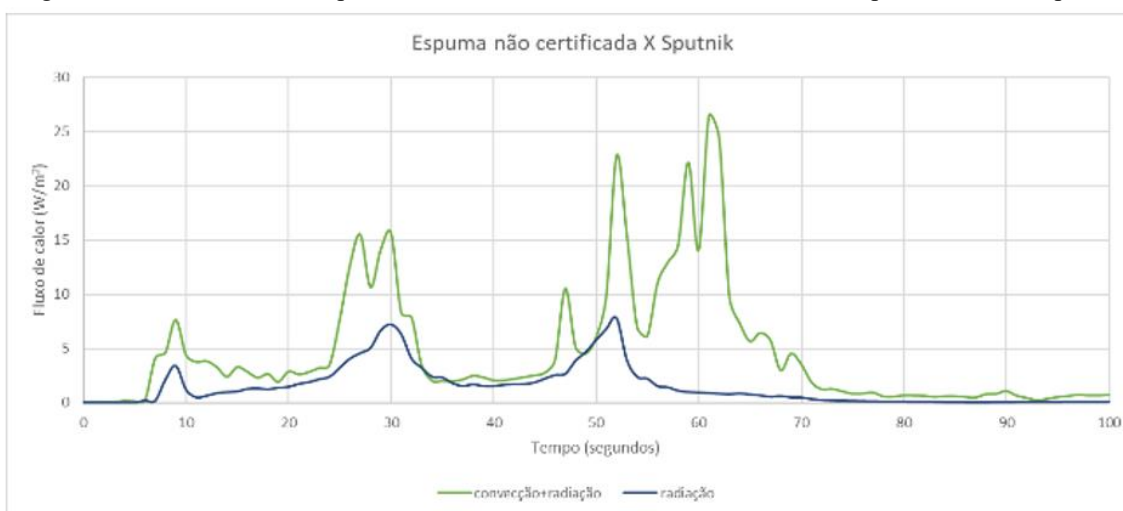
Figura 4-92 – Fluxo de calor, pós-incêndio, com o artefacto Sputnik e espuma sem desempenho

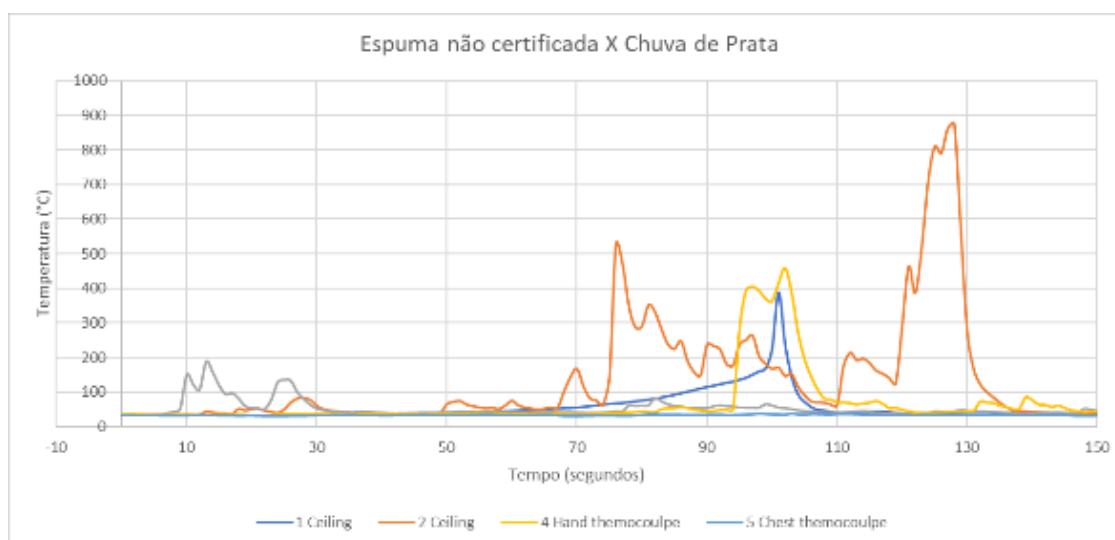
Figura 4-93 – Temperatura, pós-incêndio, com o artefacto Chuva de Prata e espuma sem desempenho

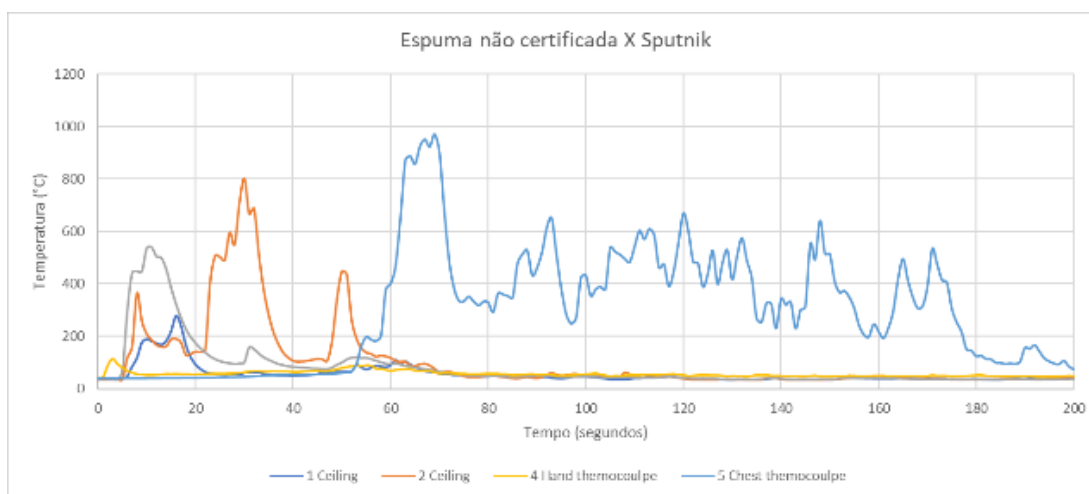
Figura 4-94 – Temperatura, pós-incêndio, com o artefacto Sputnik e espuma sem desempenho

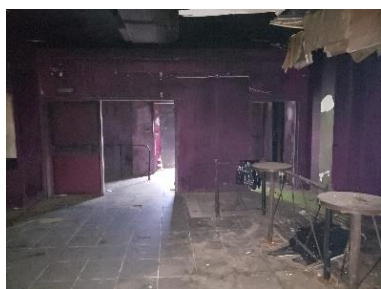
Figura 4-95 – Guardas no corredor principal da Kiss.

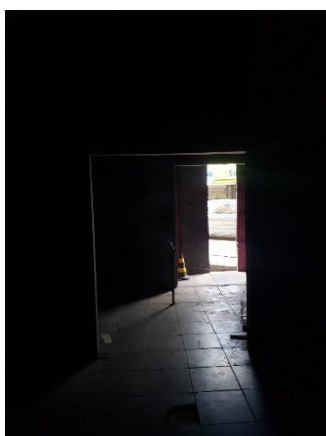
Figura 4-98 – Rota de fuga da Kiss com um dos obstáculos removidos.

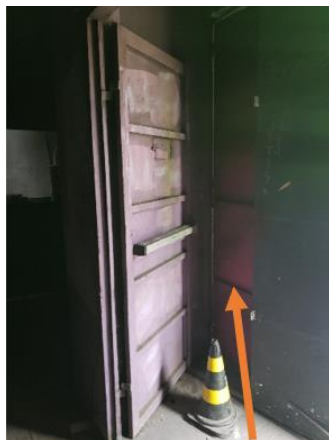
Figura 4-99 – Portas dobráveis da Kiss.

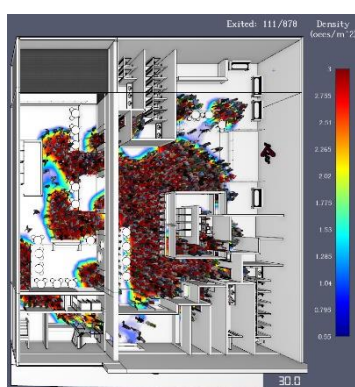
Figura 4-112 – Densidade no tempo de 30 segundos.

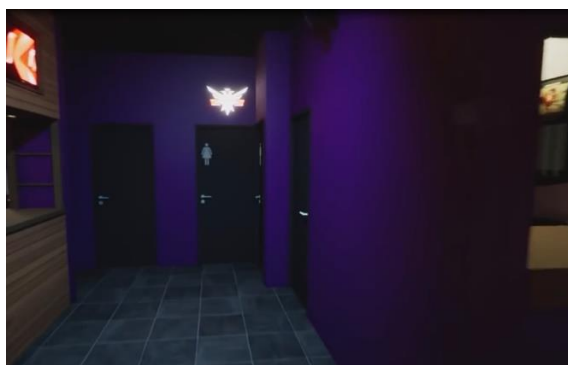
Figura 4-116 – Reconstituição do corredor de acesso aos banheiros.  
Fonte: UFSM (2021).
