**CORPO DE BOMBEIROS MILITAR DO DISTRITO FEDERAL
DEPARTAMENTO DE ENSINO, PESQUISA, CIÊNCIA E TECNOLOGIA
DIRETORIA DE ENSINO
ACADEMIA DE BOMBEIRO MILITAR
“Coronel Osmar Alves Pinheiro”
CURSO DE FORMAÇÃO DE OFICIAIS**

**A SEGURANÇA CONTRA INCÊNDIO E PÂNICO EM BOATES DO
DISTRITO FEDERAL: TENDÊNCIAS E PADRÕES DE
VULNERABILIDADES**

Artigo científico apresentado à disciplina Trabalho de Conclusão de Curso como requisito para conclusão do Curso de Formação de Oficiais do Corpo de Bombeiros Militar do Distrito Federal.

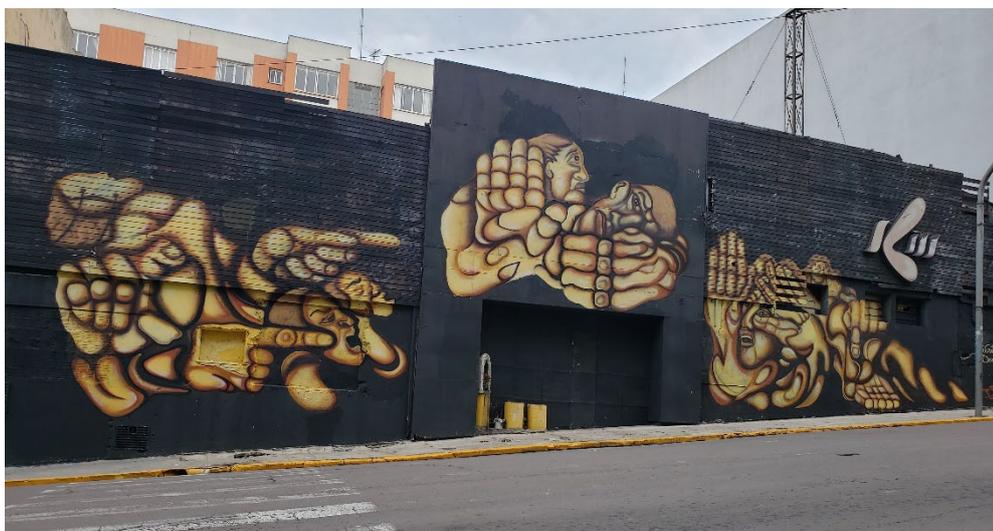
Figura 1 - Boate Kiss 9 anos depois do incêndio

O incêndio na Boate Kiss ocorreu devido a uma cadeia de eventos relacionados a problemas no sistema de SCIP e o alinhamento dessas falhas na prevenção e proteção corroborou para o trágico acidente.

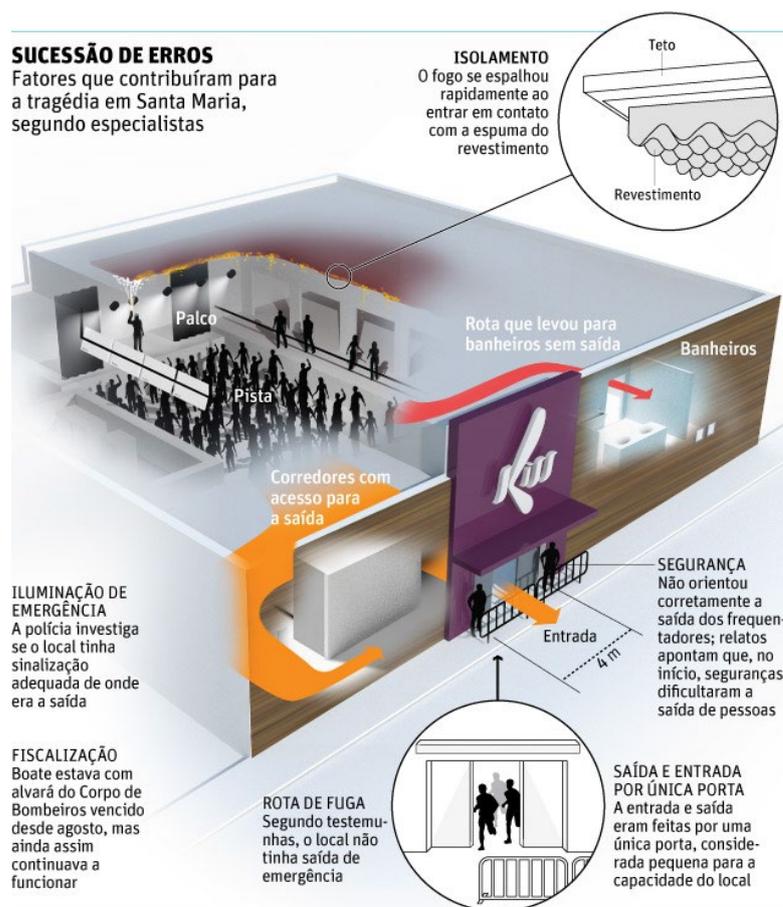
Figura 2 - Esquema do momento do incêndio

A figura 2 é um esquema disponibilizado pela Folha de S.Paulo que resume os acontecimentos.

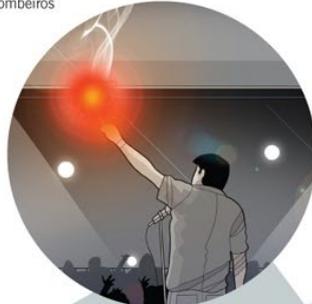
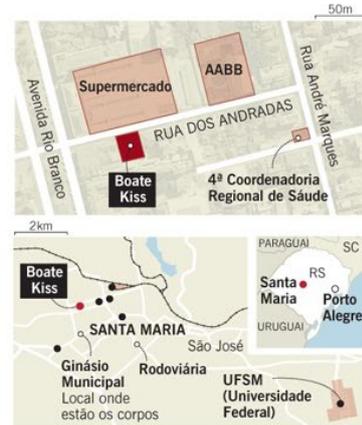
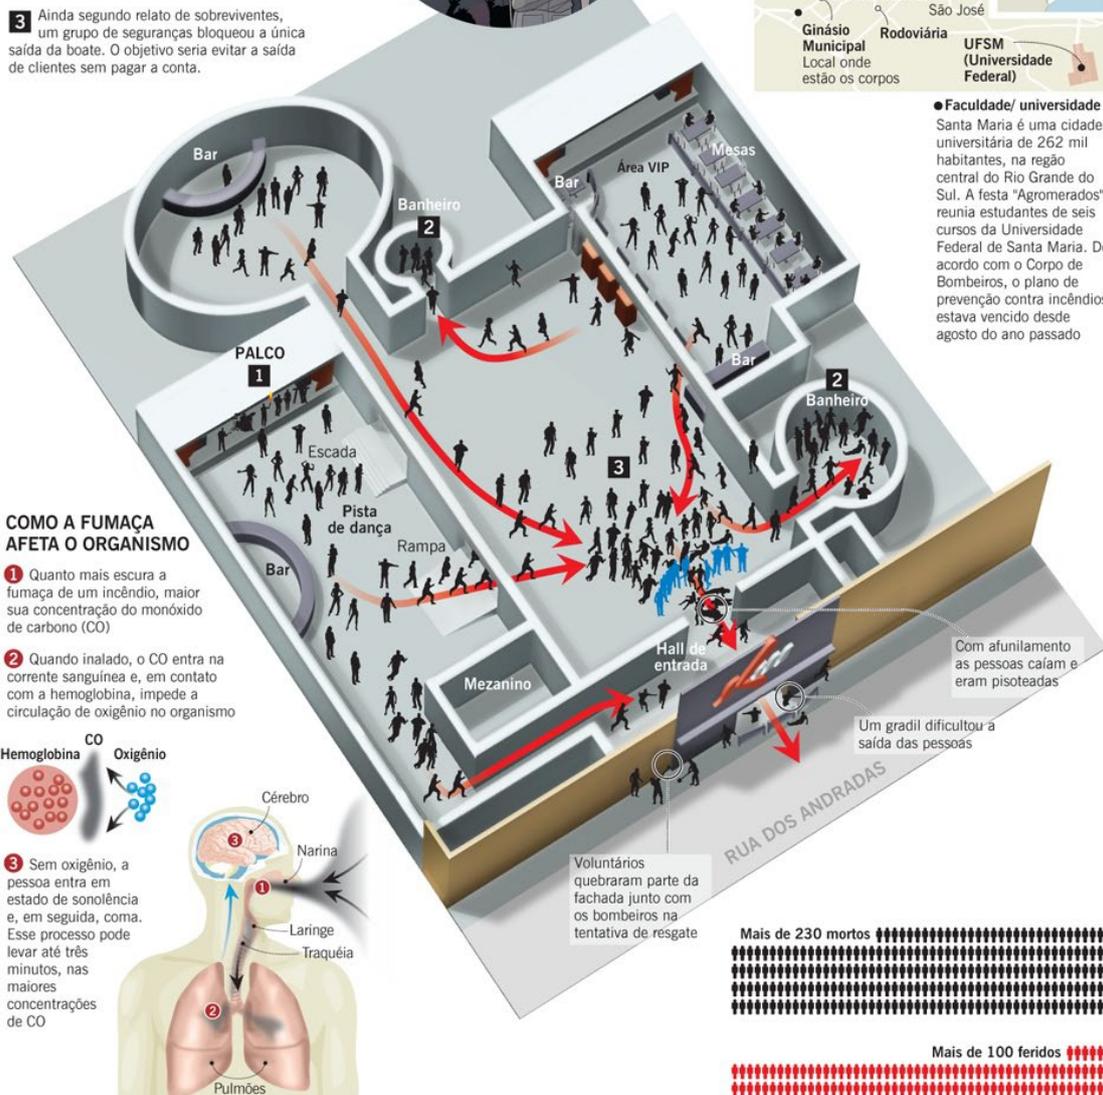
Figura 4 - Rota realizada pelas pessoas na fuga

Com o salão já tomado pela fumaça e escuro, não havia sinalização suficiente para organizar o fluxo de saída e a rota de fuga não foi eficiente. As

- 1** Por volta das 2h30 da madrugada, os estudantes acompanhavam a apresentação musical. Um dos integrantes do grupo utilizou efeito pirotécnico, um sinalizador luminoso, cujas fagulhas atingiram a espuma de isolamento acústico da boate. O fogo começou no teto sobre o palco
- 2** As vítimas buscam rotas alternativas e se aglomeraram nos dois banheiros, tomados por fumaça tóxica. Os Bombeiros encontraram dezenas de corpos empilhados nos banheiros e em frente à porta
- 3** Ainda segundo relato de sobreviventes, um grupo de seguranças bloqueou a única saída da boate. O objetivo seria evitar a saída de clientes sem pagar a conta.

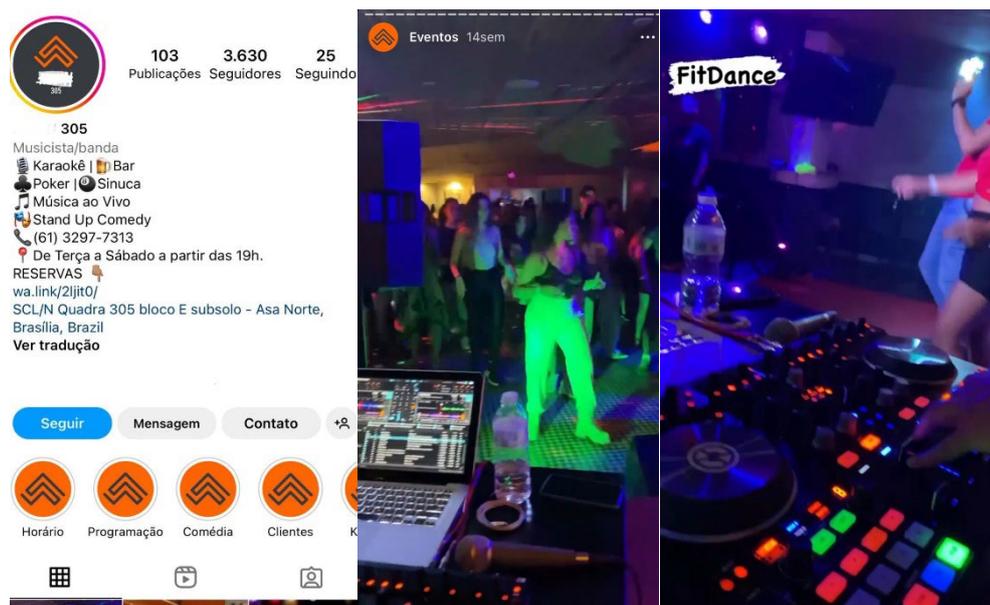
Figura 7 - Execução de música no estabelecimento

O requerente declarou no processo de licenciamento que no imóvel não haveria execução de música ao vivo, mecânica ou eletrônica (figura 6) e na rede social *Instagram* anuncia música ao vivo, divulga programações variadas e vídeos com apresentação de bandas e *DJ*, conforme figura 7.
